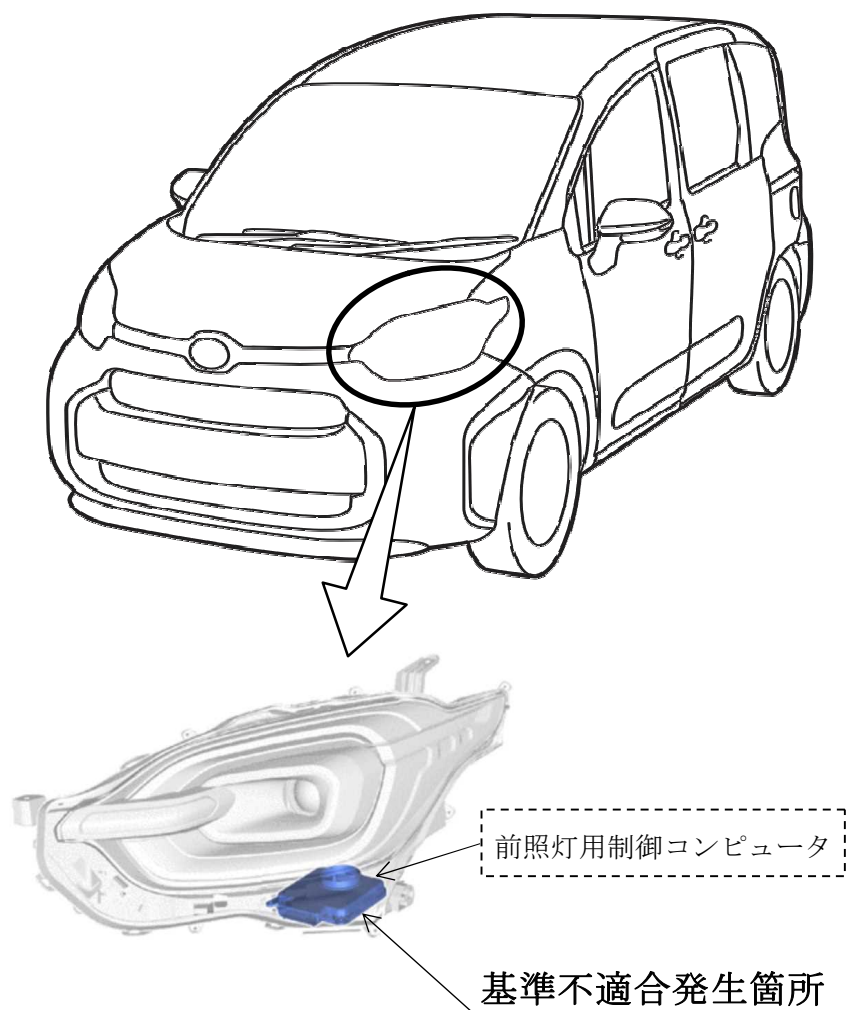
## 改善箇所説明図①

運転支援装置のAHS※において、制御プログラムが不適切なため、走行用前照灯（ハイビーム）が自動消灯の直後に再点灯する場合、配光制御ができなくなることがある。そのため、警告メッセージが表示し、ハイビームが点灯しなくなるおそれがある。

全車両、前照灯用制御コンピュータのプログラムを対策仕様に修正する。

識別：改善済車両には、車台番号打刻位置の左側に黄色ペイントを塗布する。

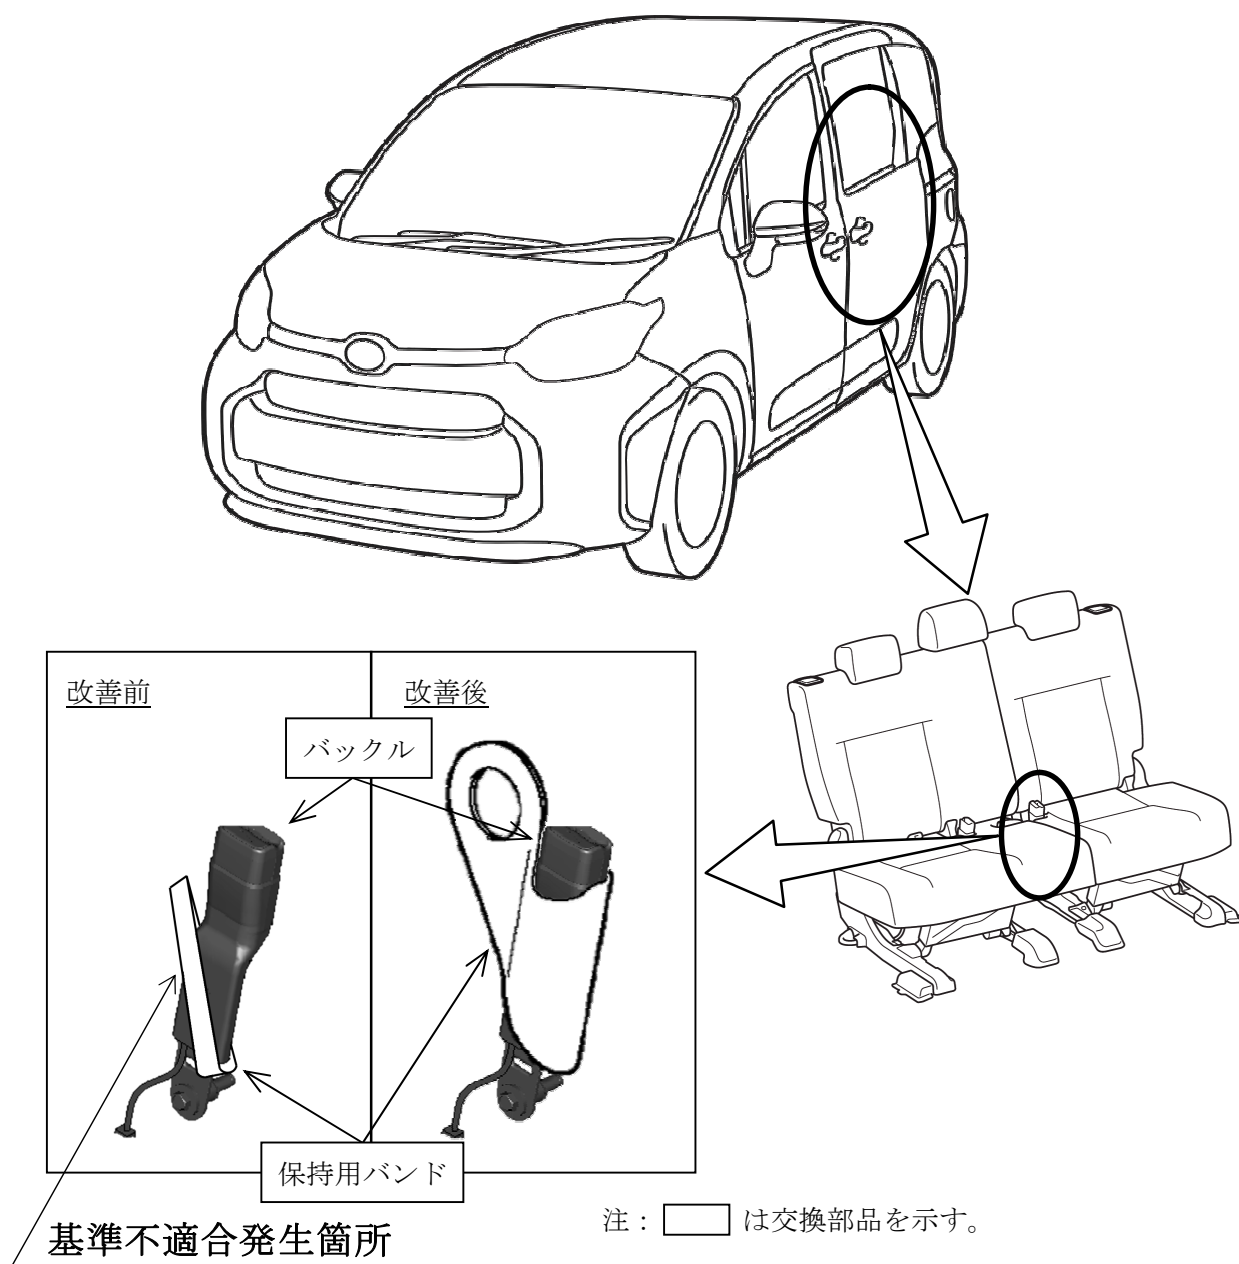
## 改善箇所説明図②

後部左用座席ベルトのバックルにおいて、保持構造が不適切なため、座席内部に落ち込んで座席リクライニングができなくなることがある。その状態でリクライニング操作を行うと、バックルが損傷して当該座席ベルトが正しくロックできず、最悪の場合、走行中にベルトが外れるおそれがある。

全車両、車台番号を確認するとともに、一部車両に対しては、バックル取付部の保持用バンドを点検し、対象となる場合は当該バンドを対策品に、バックルを新品に交換する。

識別：改善済車両には、車台番号打刻位置の左側に黄色ペイントを塗布する。

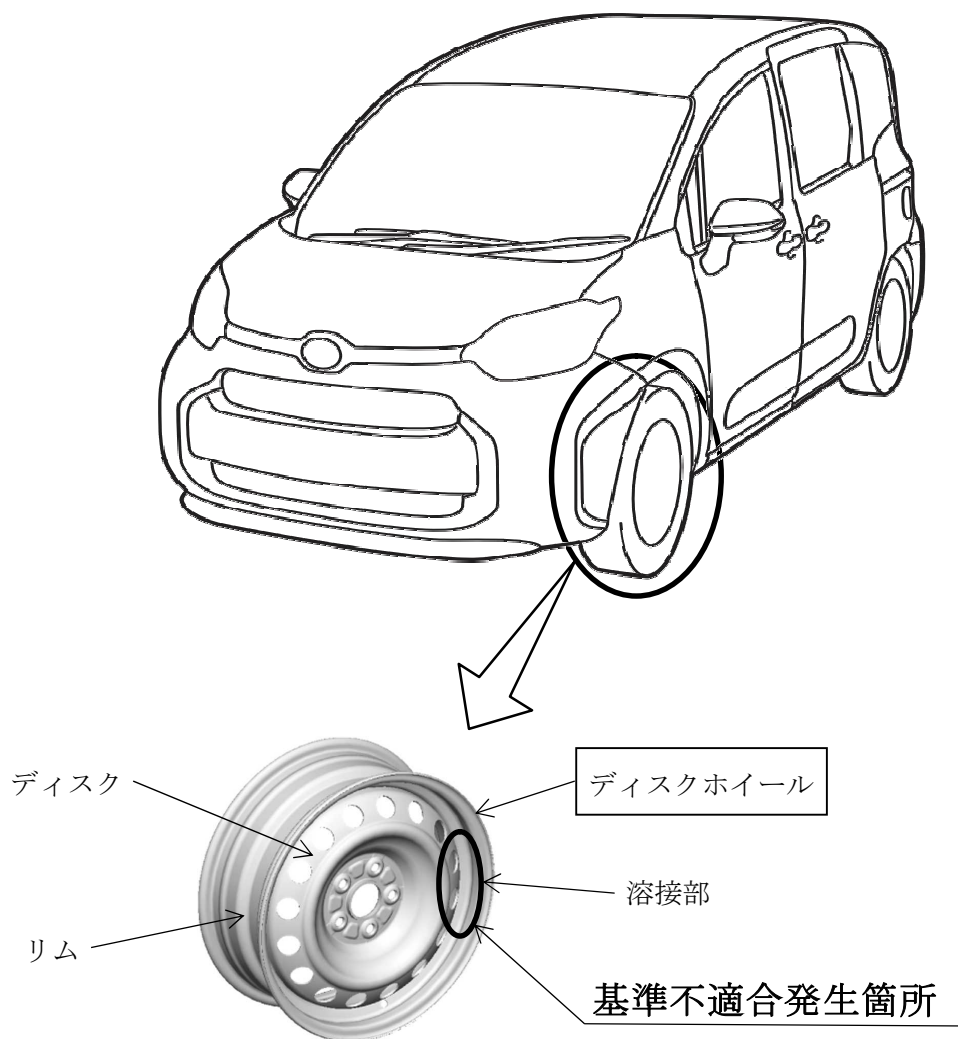
### 改善箇所説明図③

スチール製ディスクホイールにおいて、プレス設備の管理が不適切なため、ディスクが形状不良となり、リムとの溶接強度が不足しているものがある。そのため、溶接部に亀裂が生じ、最悪の場合、ディスクホイールが破損するおそれがある。

全車両、ディスクホイールの製造番号を点検し、該当する場合は良品と交換する。

識別：改善済車両には、車台番号打刻位置の左側に黄色ペイントを塗布する。
