## 改善箇所説明図

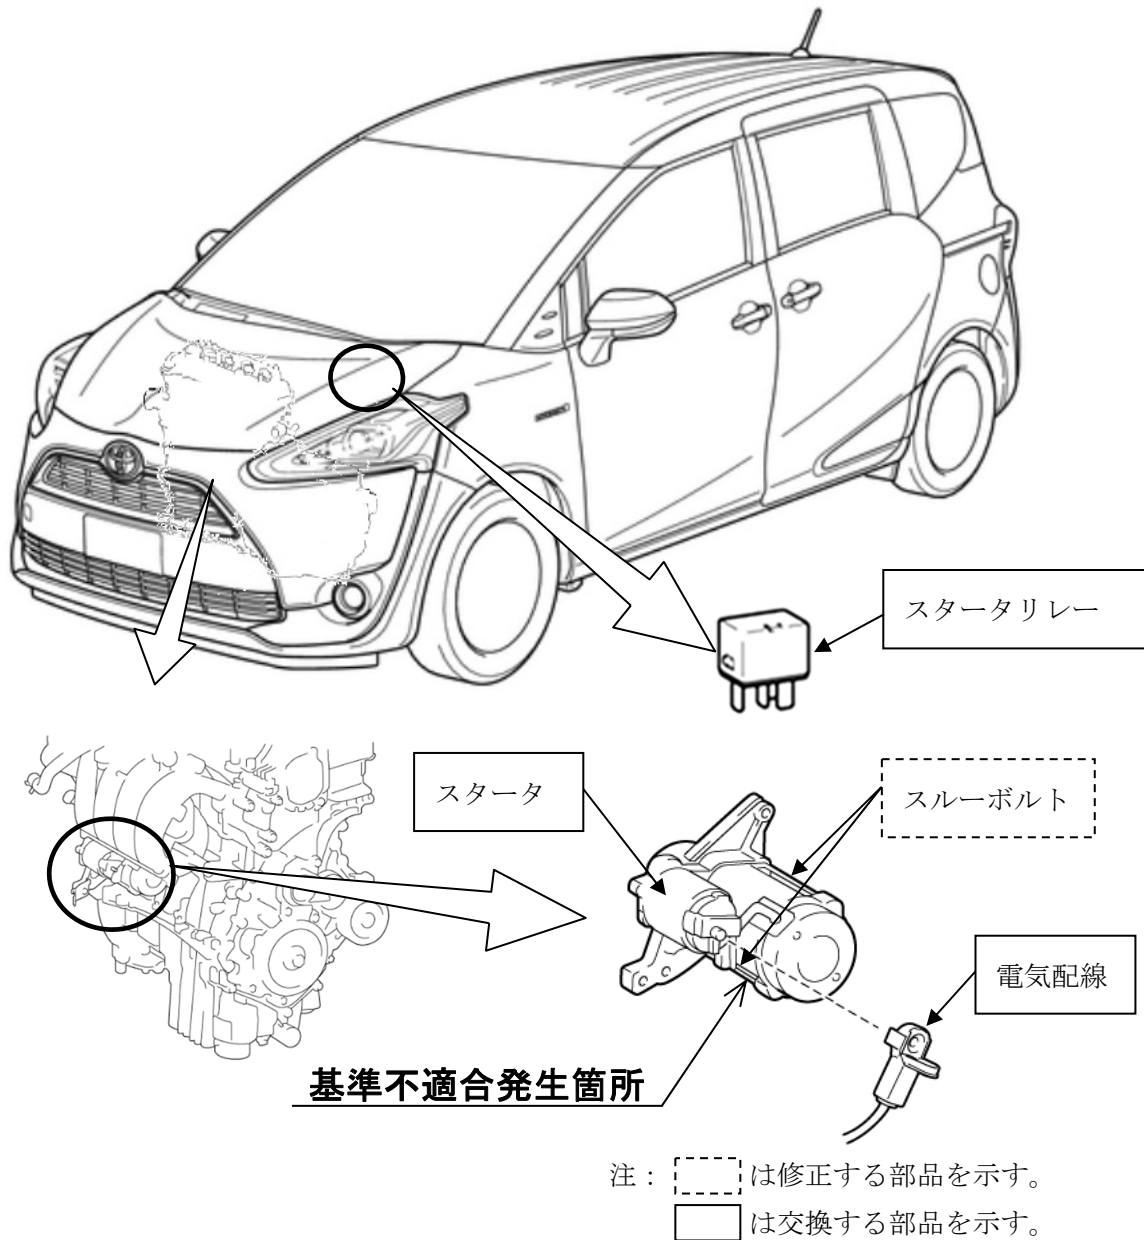
スタータにおいて、スルーボルトの締付指示が不適切なため、経年で当該ボルトが緩み、構成部品の位置がずれてスタータの出力が不足することがある。そのため、そのまま使用を続けると、エンジン始動不能となり、その状態で始動操作を繰り返すとスタータが過熱し、最悪の場合、火災に至るおそれがある。

全車両、スタータを点検し、スルーボルトの緩みがない場合は増締めを行う。スルーボルトの緩みが認められる場合はスタータを対策品に、スタータリレーを新品に交換する。また、構成部品の位置ずれが認められる場合は電気配線も新品に交換する。
