## [改善箇所説明図]

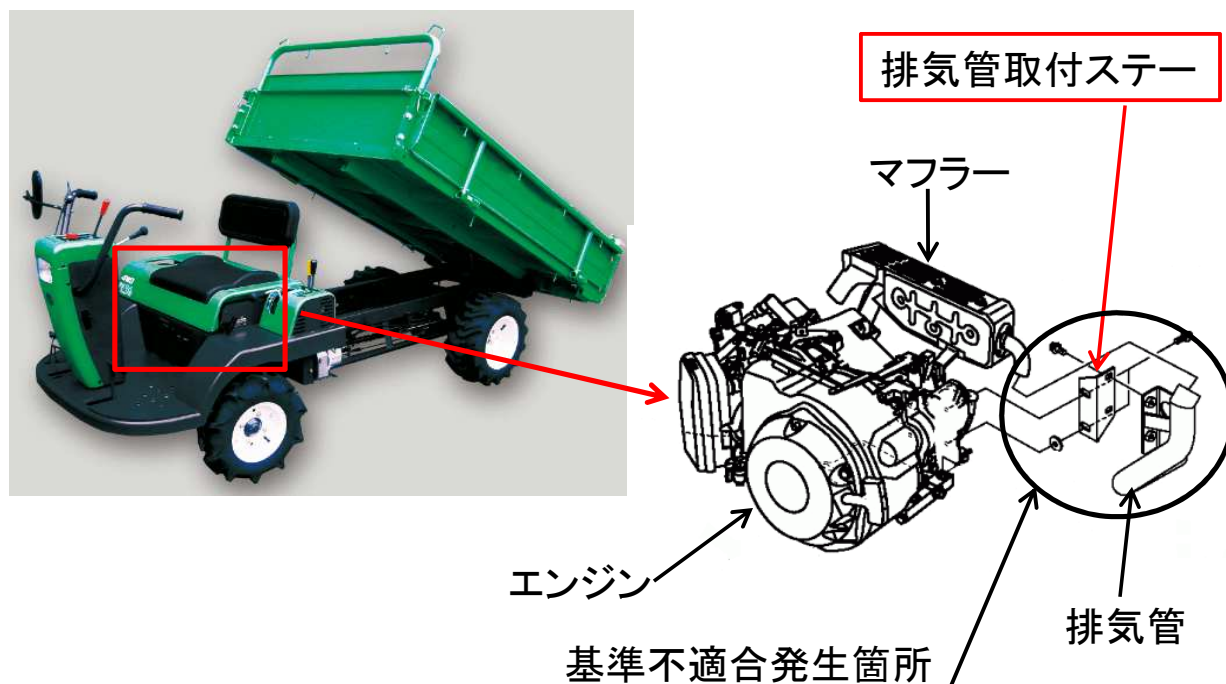
は交換部品を示す。

ホイール・キャリアの騒音防止装置において、排気管取付ステーの強度検討が不適切なため、特定のエンジン回転数で排気管が共振し、当該ステーに亀裂が生じるものがある。そのため、そのままの状態で使用を続けると亀裂が進行し、最悪の場合、走行中に排気管が落下し他の交通の妨げとなる恐れがある。

全車両、排気管取付ステーを対策品に交換する。
