# 改善箇所説明図

## 【対象車両外観、改善対象部位】

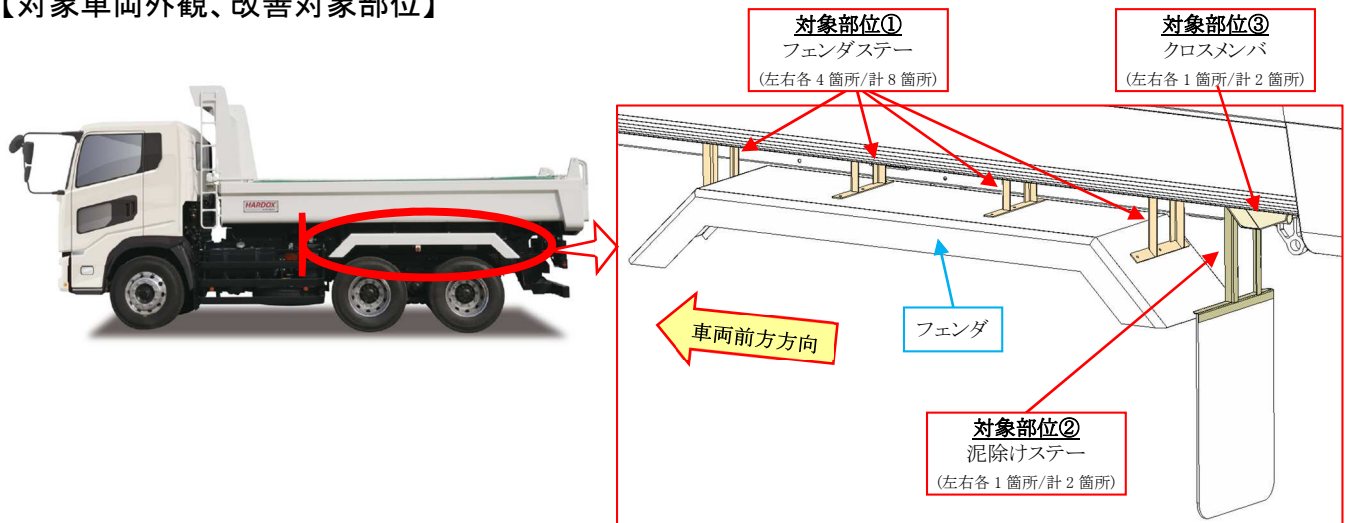
大型リヤダンプ耐摩耗鋼板仕様において、設計並びに品質評価が不適切なため、フェンダステー部(不具合箇所①)、泥除けステー部(不具合箇所②)の荷台デッキパネルに亀裂が生じるものがある。また、荷台デッキパネルのクロスメンバ部への図面指示が不適切なため、取付した荷台デッキパネル後部(不具合箇所③)に亀裂が生じるものがある。そのため、そのまま使用を続けると走行振動により亀裂が進行し、最悪の場合、フェンダ及び泥除けが脱落して交通の安全を妨げるおそれがある。

不具合箇所①:フェンダステーを対策品に交換し溶接方法を変更すると共に荷台デッキパネルに亀裂があるものは補修を行う。(全車両)

不具合箇所②:泥除けステーを対策品に交換し溶接方法を変更すると共に荷台デッキパネルに亀裂があるものは補修を行う。(一部の車両)

不具合箇所③:不適切な溶接を取り除き、荷台デッキパネルに亀裂があるものは補修を行う。(一部の車両)
