## 改善箇所の説明図

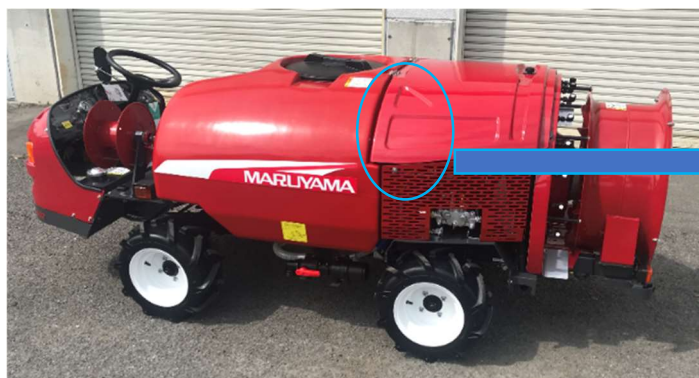
不具合発生箇所

走行用トランスミッションにおいて、注油口の注油量表示に誤りがある。サブミッション注油口にメインミッション用表示が貼られ、メインミッション注油口にサブミッション用表示が貼られている。そのため、注油作業時に適切な量の油が注油されないおそれがあり、その状態で使用を継続すると内部部品の焼付き破損に至り、最悪の場合、走行不能になる事がある。

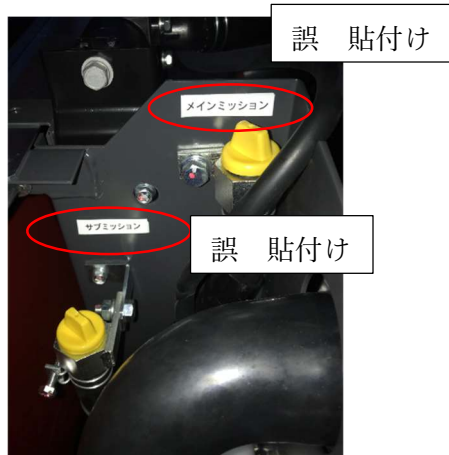
改善前

誤 貼付け

- ・全車両、表示マークを貼りなおす。
- ・取扱説明書を交換する。

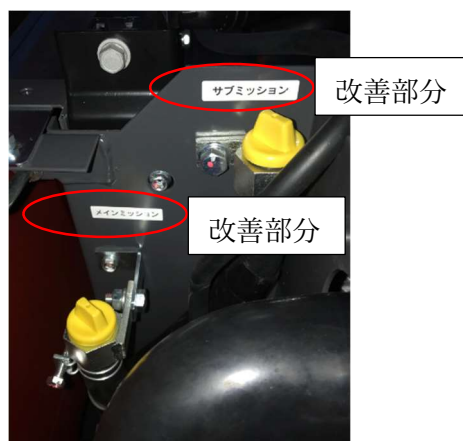
改善後

改善部分

\* 識別方法 運転席足元の製造プレート近傍にステッカー（N o. 5309）を貼る。
