## 改善箇所説明図

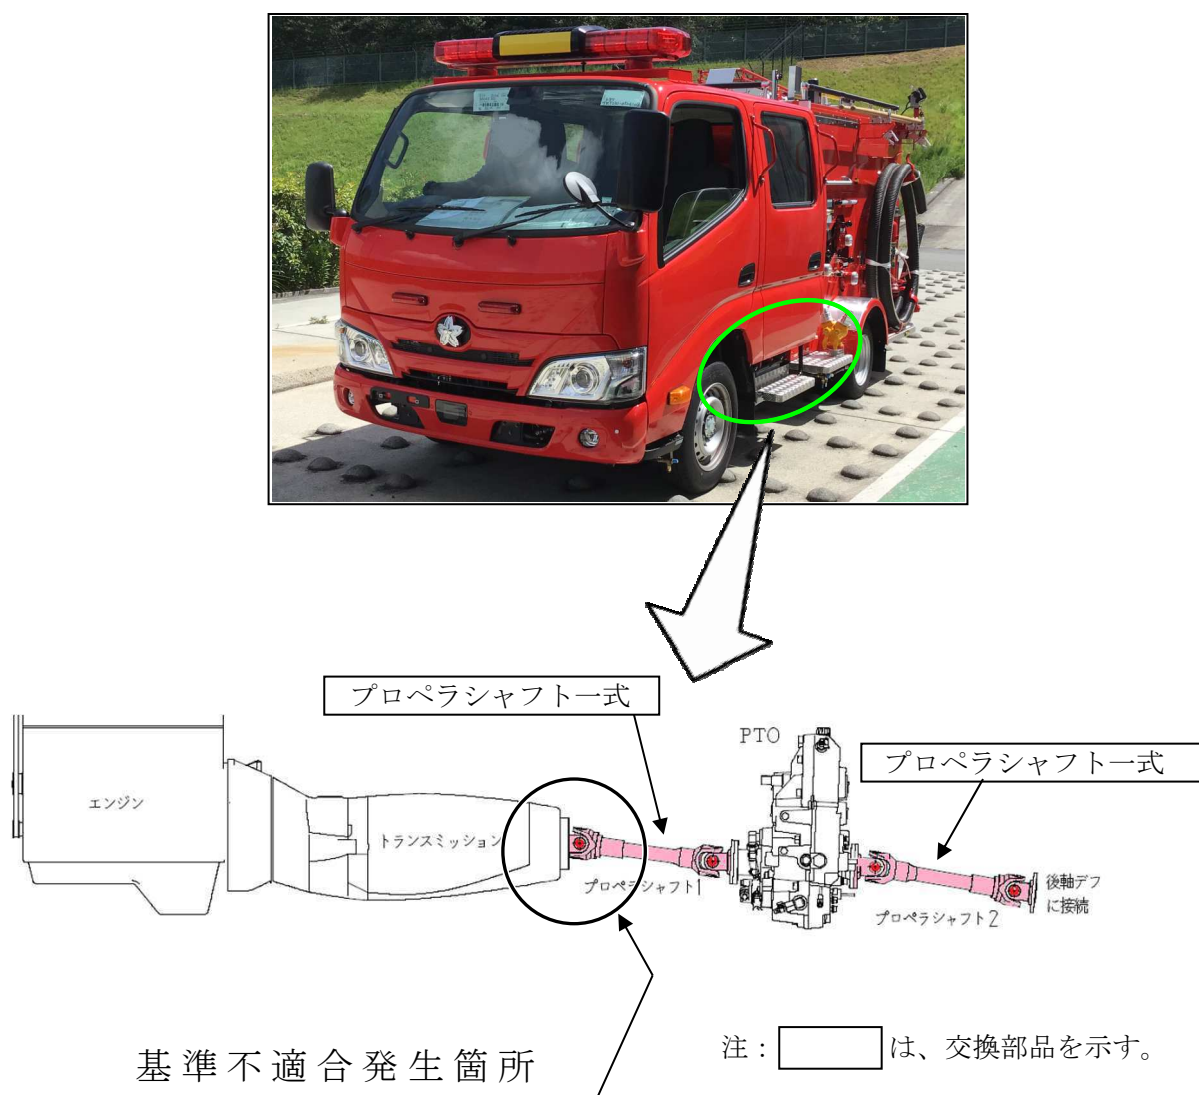
消防ポンプ自動車のプロペラシャフトにおいて、ユニバーサルジョイント部にグリス溝が無い部品を採用していた為、グリスが十分に注入されないものがある。  
そのため、潤滑不足によりユニバーサルジョイント部が破損し、最悪の場合、プロペラシャフトが脱落して走行不能となるおそれがある。

対象車両に対し、プロペラシャフト一式（2本）を対策品に交換する。

プロペラシャフト中央部に『O』（アルファベット）印を打刻する。
