## 改善箇所説明図

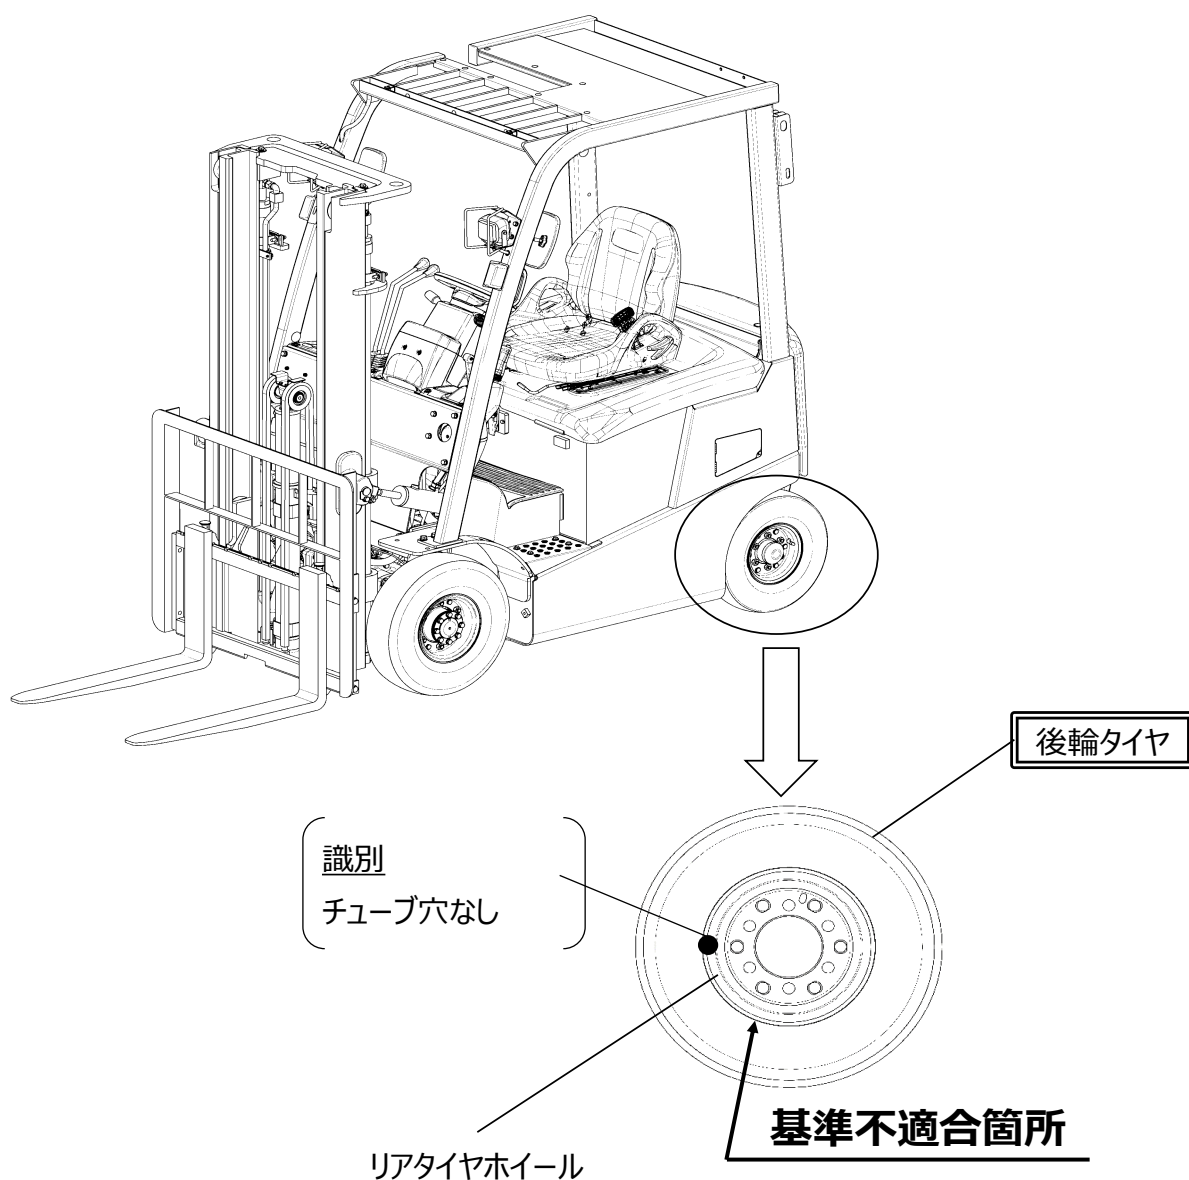
電気式フォークリフトにおいて、対策品（リコール届出番号5284）のリアタイヤホイール強度が不十分なため、亀裂が発生するものがある。そのため、そのまま使用を続けると、リアタイヤホイールが破損し、最悪の場合、タイヤが脱落する。

全車両、左右リアタイヤ及び、リアタイヤホイールを対策品へ交換する。
