# 改善箇所説明図

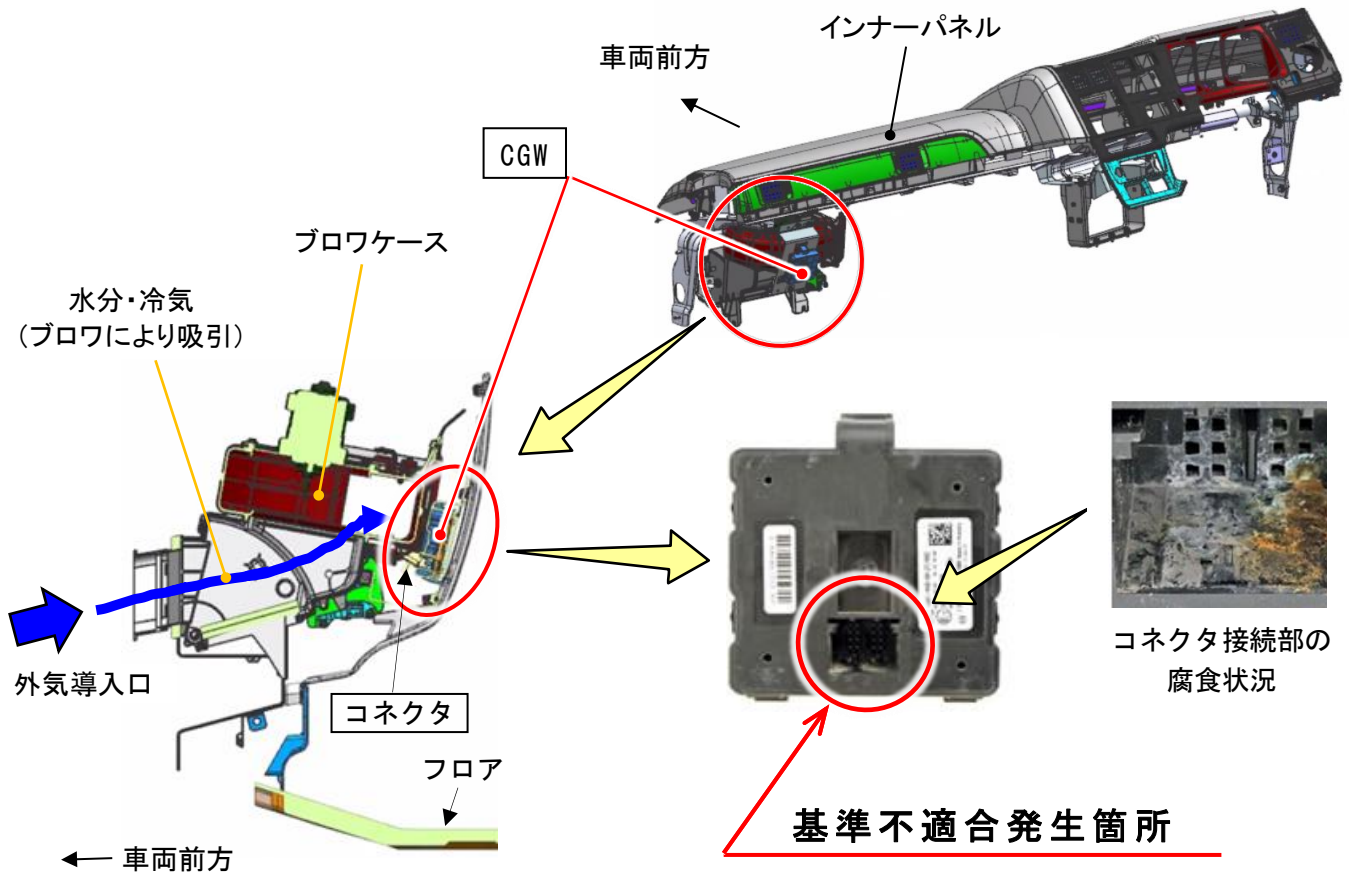
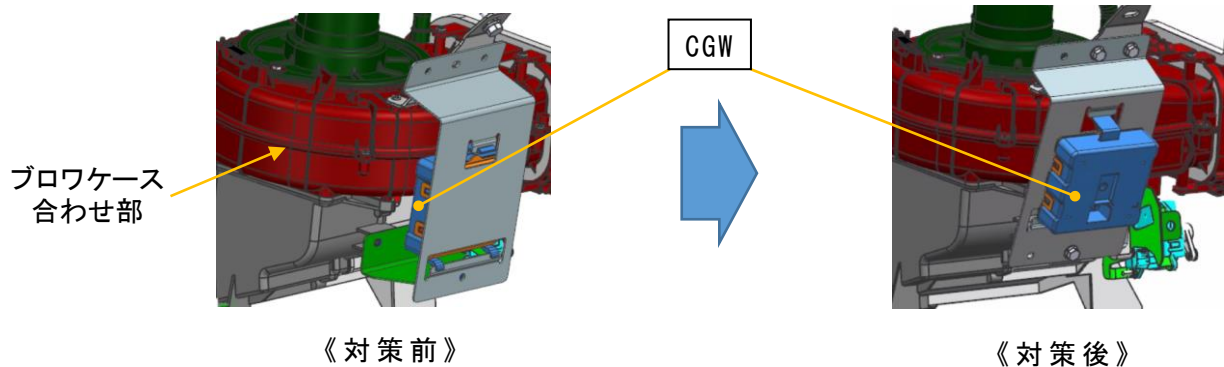
大型トラックにおいて、車室内の空調用ブロウ後方に装着されているCGW（Central Gate Way：信号のやり取りをするECU）の搭載位置が不適切なため、ブロウケース内部に取り込んだ外気に含まれる水分がケース合わせ部から滲み出してCGWのコネクタ端子に滴下すると、当該端子とCGWの内部基盤に腐食や損傷が生じるものがある。そのため、走行中のエンジン停止、エンジン再始動不能、PTO作動不能、コンビネーションスイッチの不作動等の不具合が発生するおそれがある。

全車両、CGWの搭載位置を変更すると共に、防水シートを追加する。

また、CGWユニットへ接続するハーネスのコネクタ端子に腐食が認められた場合は、全ての端子を補修して新品のCGWユニットとコネクタに交換する。
