# 改善箇所説明図

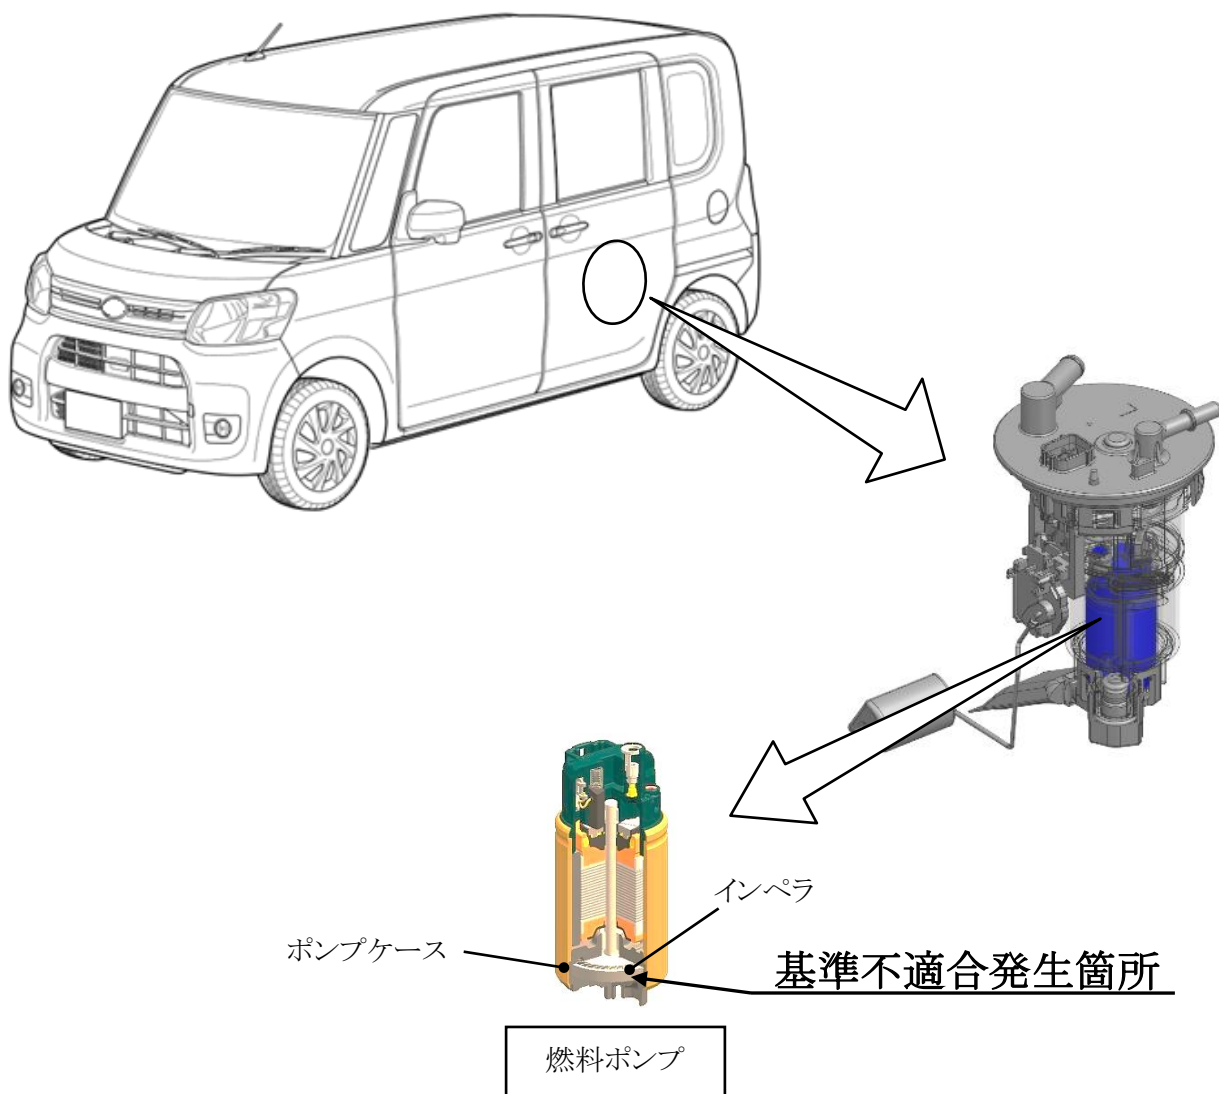
注:  は交換部品を示す。

燃料ポンプのインペラ(樹脂製羽根車)において、成形条件が不適切なため、樹脂密度が低くなって、燃料により膨潤して変形することがある。そのため、インペラがポンプケースと接触して燃料ポンプが作動不良となり、最悪の場合、走行中エンストに至るおそれがある。

全車両、燃料ポンプを対策品と交換する。

運転者席側シート下の車台番号1桁目の上側に黄色ペイントを塗布する。
