## 改善箇所説明図

【不具合の内容】

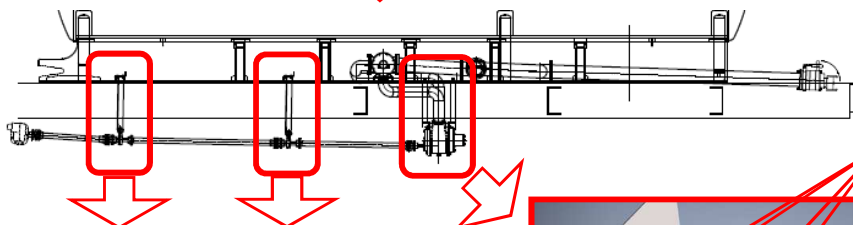
タンク下部フレーム内詳細

対象部位  
ポンプブラケット

対象部位  
センタベアリングブラケット

アルミタンクローリーの積荷排出用ポンプにおいて、設計時の剛性検討が不十分なため、当該ポンプを取り付けているブラケット、及びポンプの駆動軸同士を連結するセンタベアリングのブラケットの剛性が不足している。このため、そのままの状態で使用を続けるとポンプもしくは駆動軸が脱落するおそれがある。
