## 改善箇所説明図①

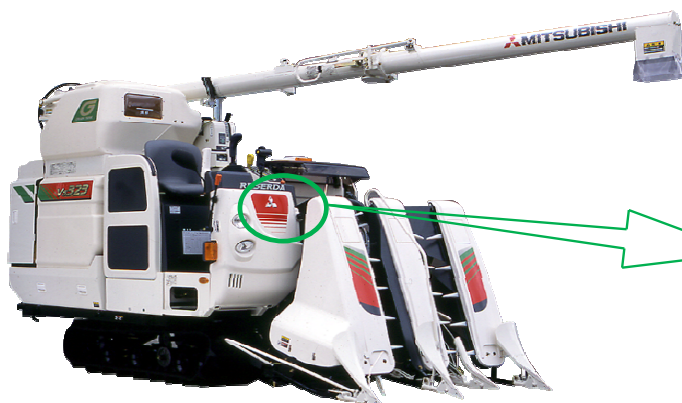
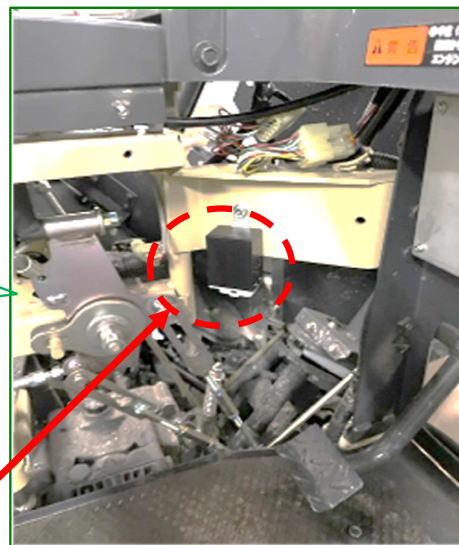
VS323

ターンユニット

道路運送車両の保安基準改正があった際、方向指示器のターンユニットの設計が誤っていたため、方向指示器が断線等不具合を起こした場合に運転者に警告が示されない。そのため、方向指示器の故障に気づかず運転し続けるおそれがある。

部品交換

全車両、ターンユニットを交換し規定の機能を持つ方向指示器にする。

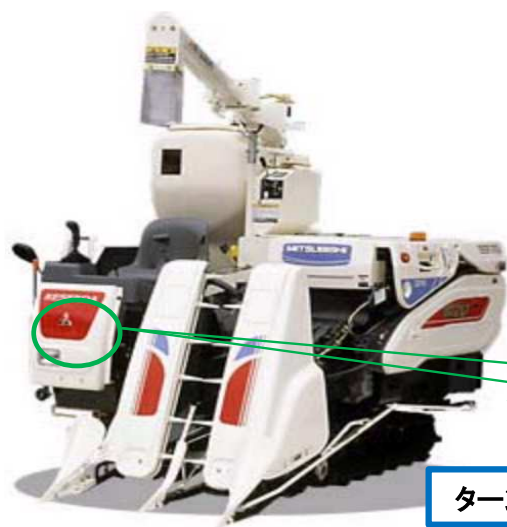
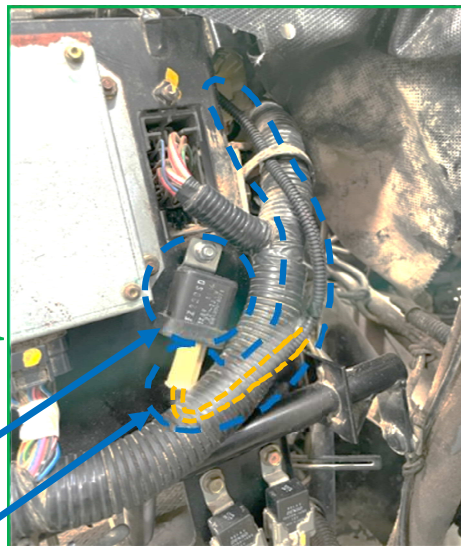
VM215G

ターンユニット

ハーネス

道路運送車両の保安基準改正があった際、方向指示器のターンユニットの設計を変更する必要があるにもかかわらず、変更をせず生産を続けたため、方向指示器が断線等不具合を起こした場合に運転者に警告する機能がない。そのため、方向指示器の故障に気づかず運転し続けるおそれがある。

部品追加

全車両、ターンユニットおよびハーネスを追加し規定の機能を持つ方向指示器にする。
