## 改善箇所説明図

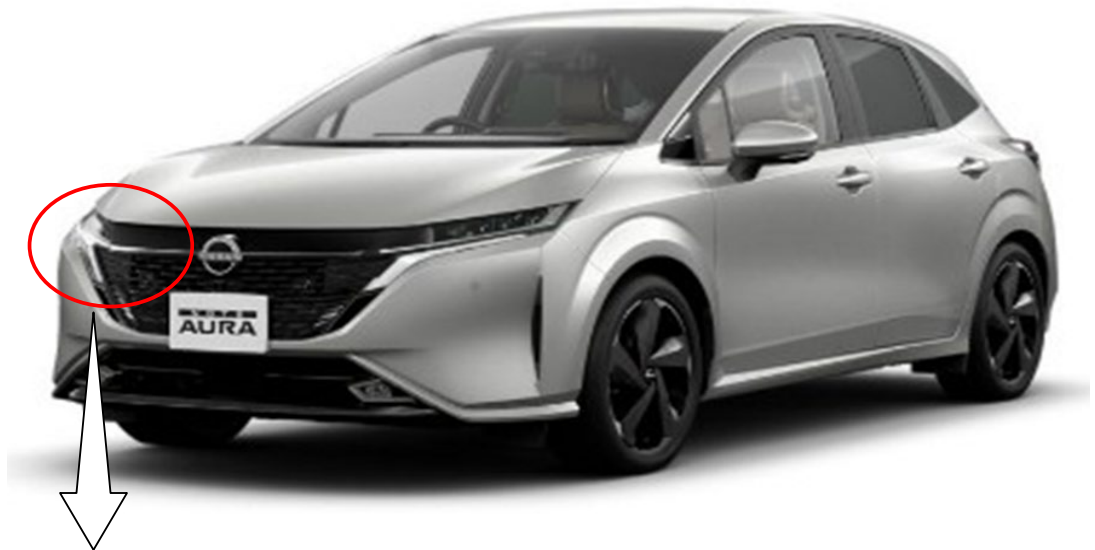
前照灯（ヘッドランプ）

### 基準不適合発生箇所

右側前照灯において、車両生産工場の光軸調整設備の設定が不適切な状態で検査、調整を行ったため、光軸が保安基準を満足していないおそれがある。

全車両、右側前照灯の光軸を点検し、調整が必要な場合は光軸調整を行う。

識別：銀色のシールをモデルナンバープレートの右横に貼り付ける。
