## 改善箇所説明図

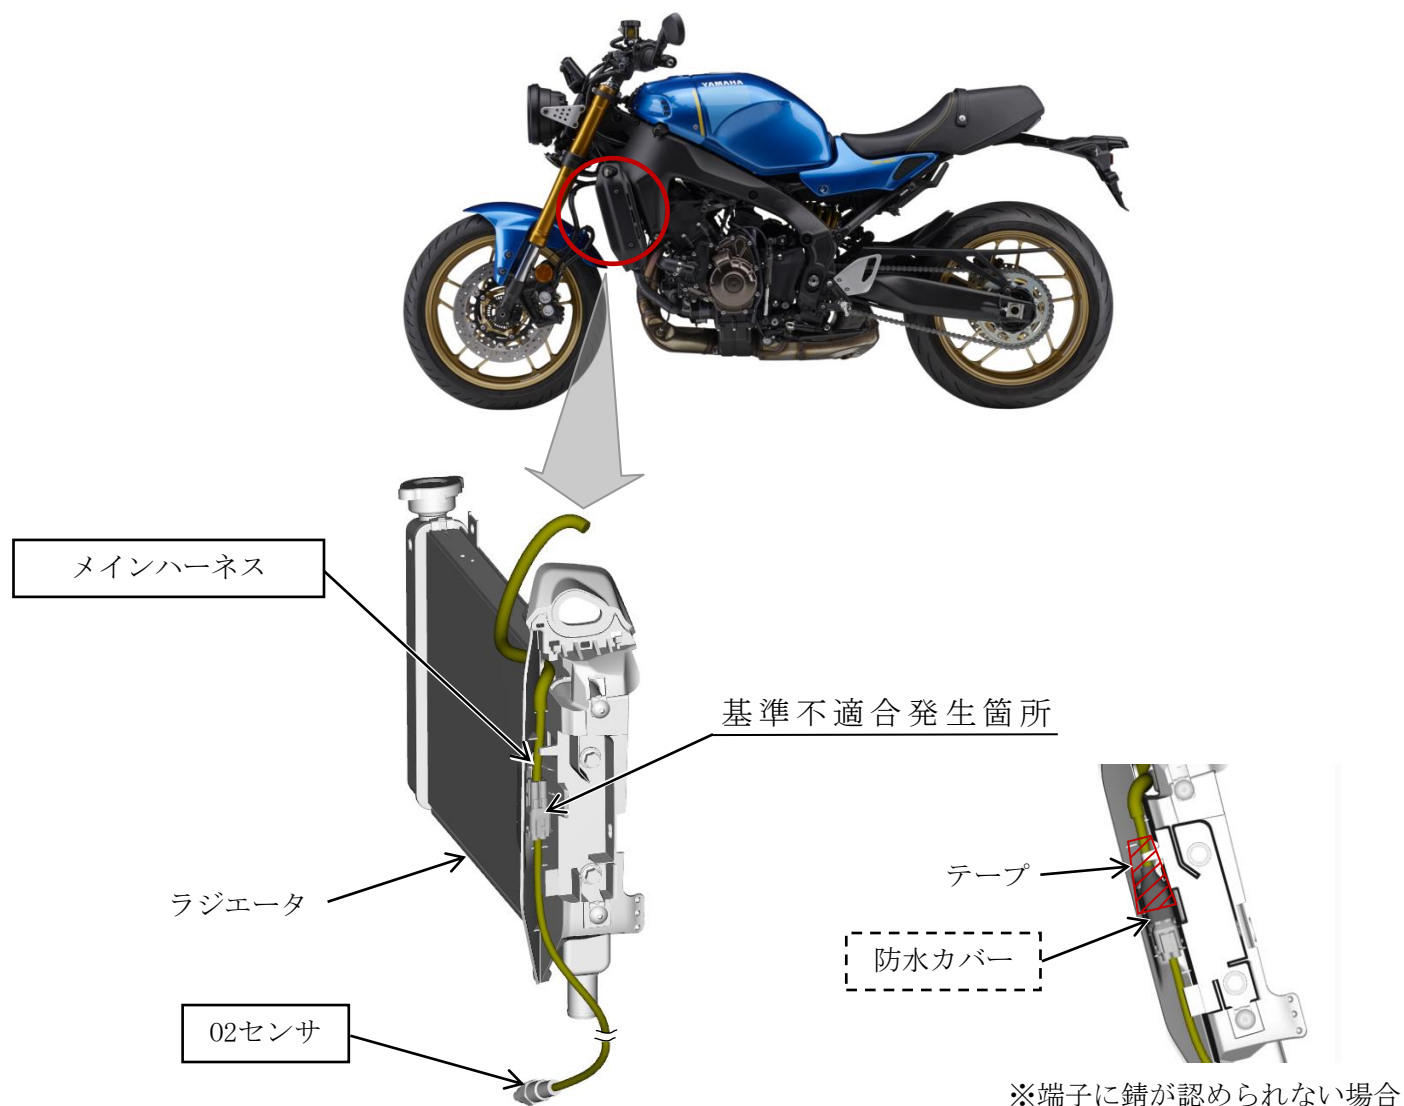
メインハーネスにおいて、O<sub>2</sub>センサの配線に接続するコネクタの防水構造が不適切なため、雨天走行等でコネクタに溜まった水が、原動機を停止した際などO<sub>2</sub>センサが冷えることにより、当該コネクタ内部に吸い込まれ、端子が短絡することがある。そのため、エンジン警告灯が点灯し、そのまま使用を続けると、排出ガスが基準値を満足しなくなるおそれがある。

改善の内容：全車両、メインハーネスとO<sub>2</sub>センサのコネクタ内の端子を点検し、錆が認められないものは、防水カバーを取付けてテープで固定する。錆が認められるものは、メインハーネスを対策品と交換するとともにO<sub>2</sub>センサを新品と交換する。

識別：リコール番号入りの識別ステッカーを車台番号打刻位置付近に貼付する。
