## 改善箇所説明図

対象車両外観

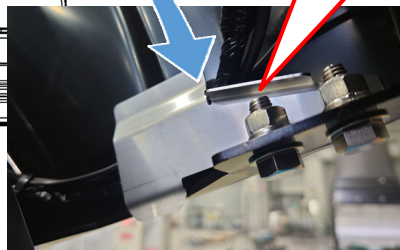
配線保護カバー

ハイマウントリアパネル右内側に  
配線保護カバーを取付ける

ハイマウントリアパネル内配線保護カバー取付
