## 改善箇所説明図

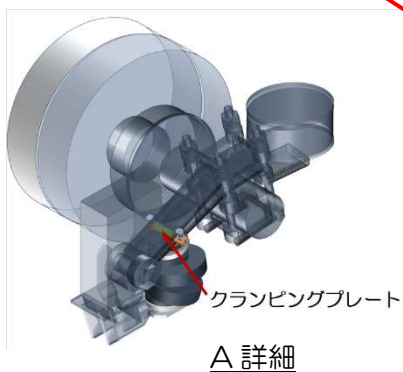
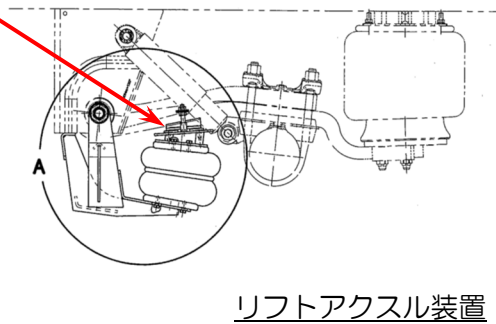
### 基準不適合発生箇所

リフトアクスル機能付きトレーラにおいて、強度の検討が不十分であった為リフト装置のリフト用エアスプリングを固定しているクランピングプレートの強度不足により折損し、リフト装置の部品が脱落する恐れがある。

全車両に対し、クランピングプレートを強化型に交換する。

作業完了の識別のため、製造銘板付近に緑色丸ステッカーを貼り付ける。
