## 改善箇所説明図

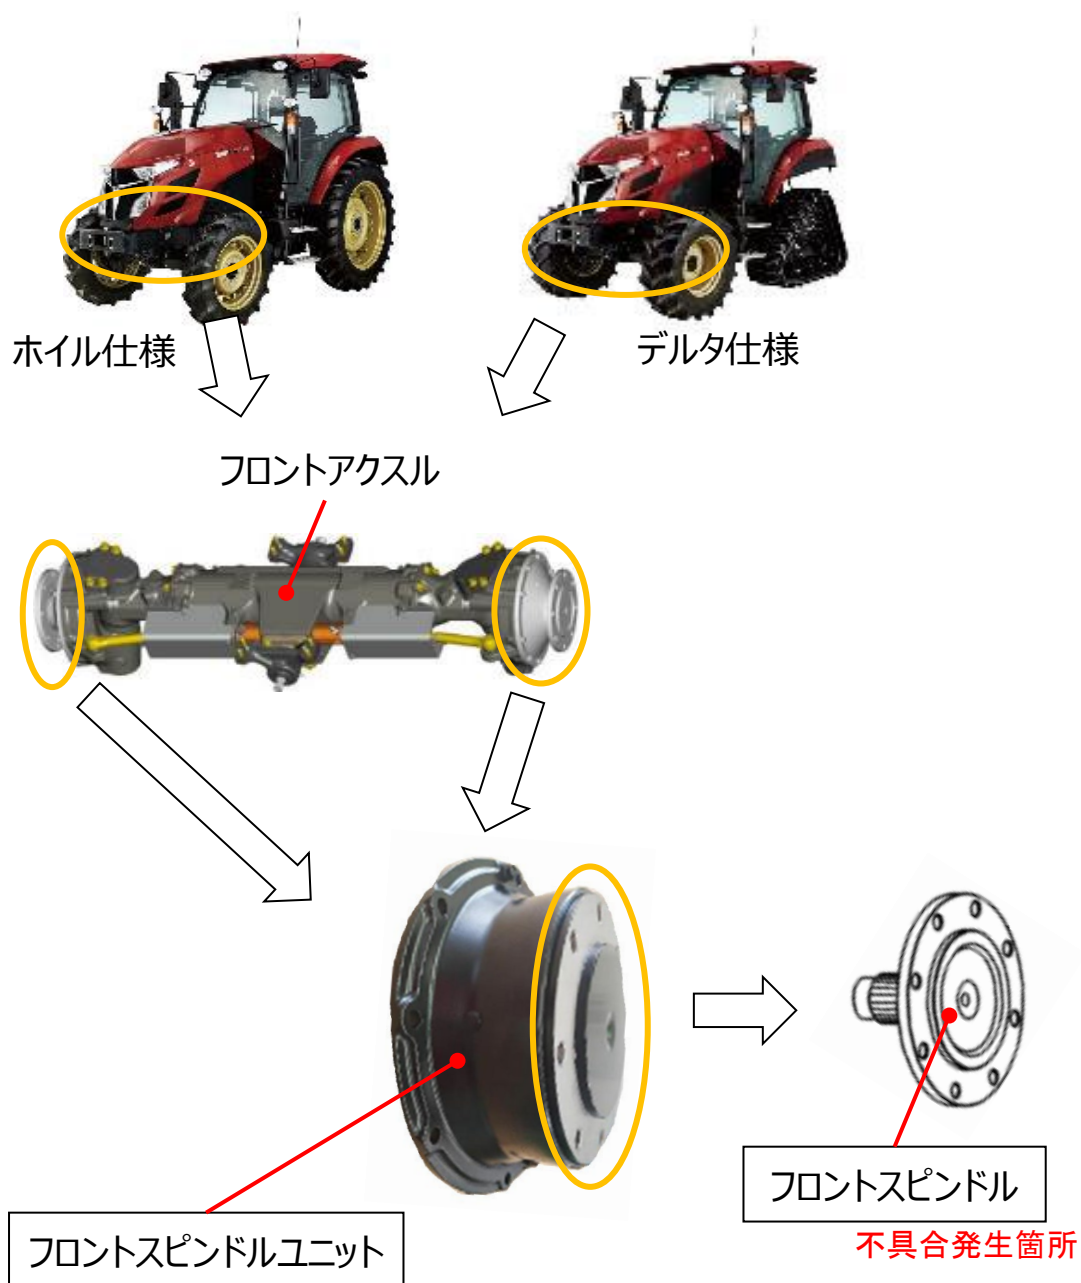
### 不具合発生箇所

農耕用トラクタのフロントスピンドルにおいて、設計段階の評価が不適切なため、強度が不足している。そのため、フロントウエイトやフロント作業機を装着した状態で、旋回操作の繰返しにより、フロントスピンドルに亀裂が入るものがある。そのままの状態で使用を続けると、最悪の場合、当該箇所が破断し、タイヤが脱落するおそれがある。

は交換部品を示す。

全車両、左右のフロントスピンドルユニットを対策品と交換する。

運転席後部のフレームにNo.5333のステッカーを貼付する。
