## 改善箇所説明図

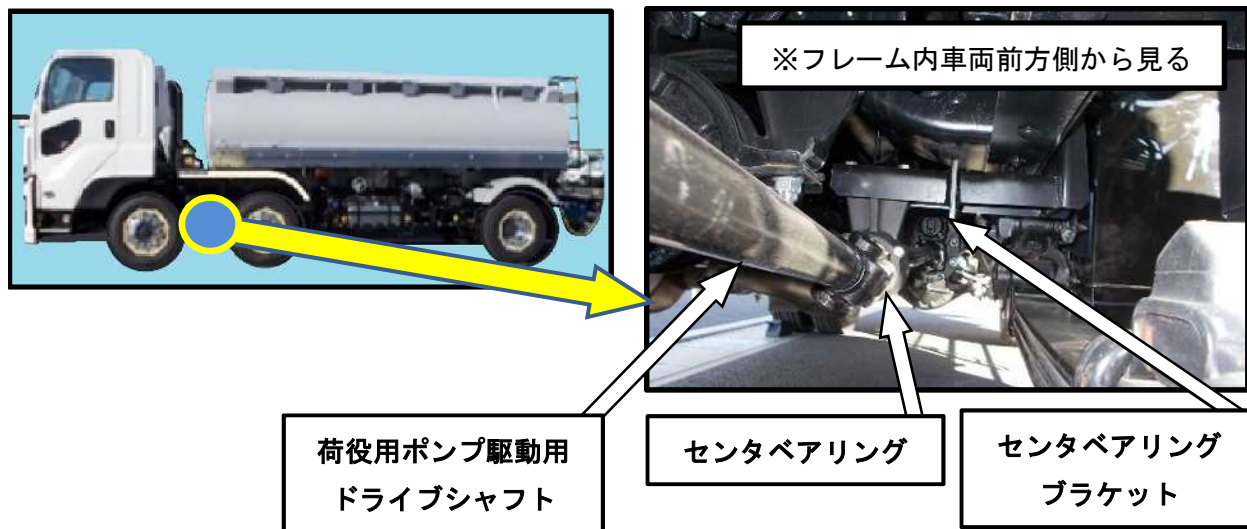
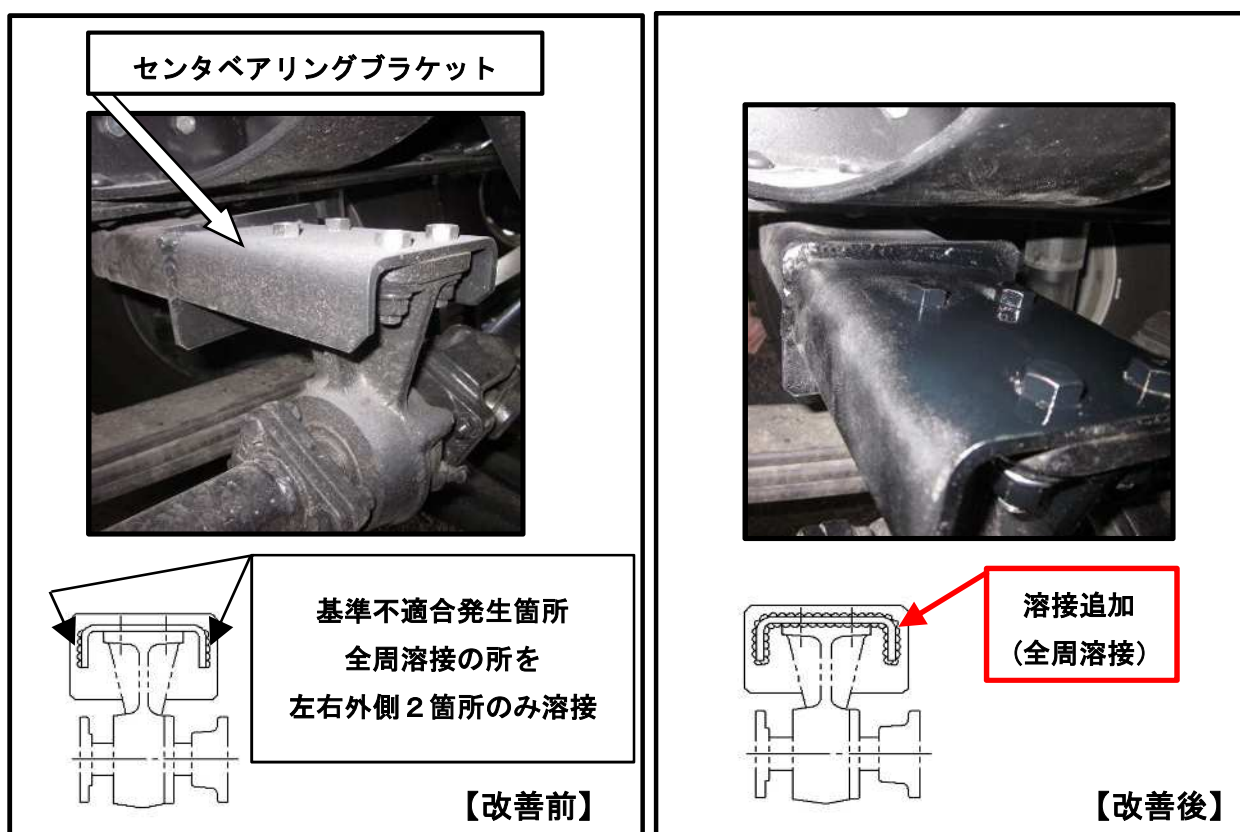
注：   は対策箇所を示す

タンク車の荷役用ポンプを駆動させるドライブシャフトを中間で接続するセンタベアリングのブラケットにおいて、作業指示が不適切なため溶接未施工箇所がある。そのため、溶接部の強度が不足し、走行時の振動等により亀裂が生じることがあり、そのまま使用を続けると亀裂が進展し、最悪の場合ブラケットが脱落する恐れがある。

溶接未施工部位に溶接を追加する。
