## 改善箇所説明図

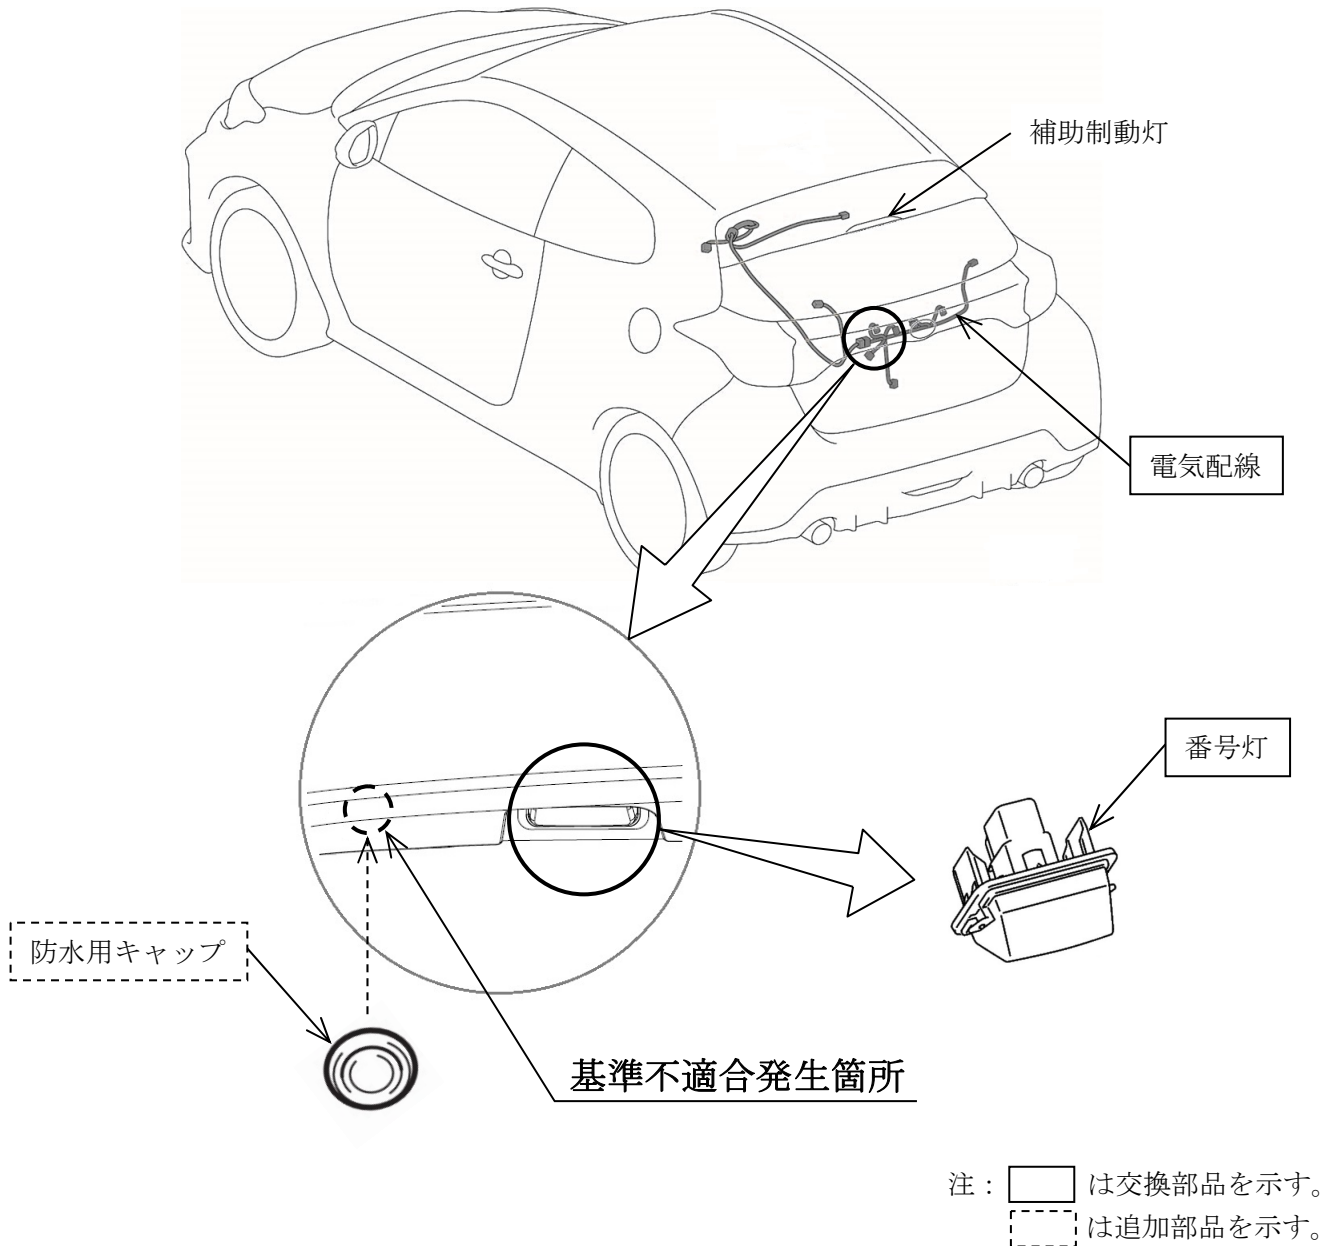
バックドアの防水用キャップにおいて、作業指示が不適切なため、当該キャップが組付けられておらず、高圧洗車等により電気配線が被水することがある。そのため、そのまま使用を続けると、コネクタ端子に錆が発生して導通不良となり、番号灯、補助制動灯およびドアロック等が機能しなくなるおそれがある。

全車両、防水用キャップを追加するとともに、番号灯および電気配線を新品に交換する。

識別：改善済車両には車台番号打刻位置の右側に黄色ペイントを塗布する。
