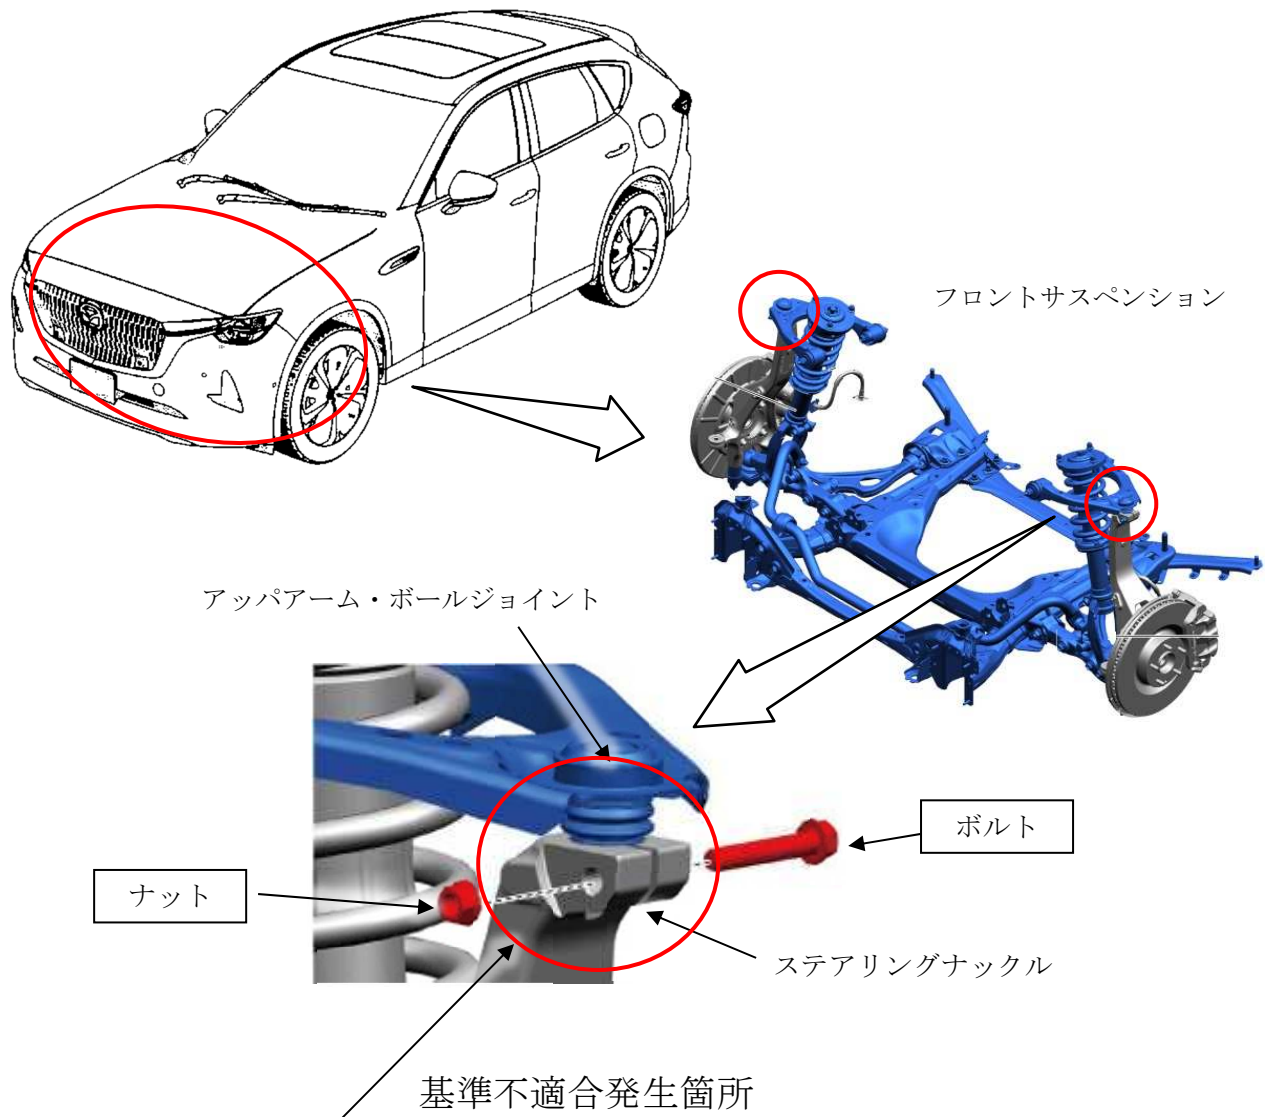
## 改善箇所説明図①

フロントサスペンションにおいて、車両組立工程の組付け作業が不適切なため、アップアーム・ボールジョイントとステアリングナックルを締結するボルトとナットが規定トルクで締め付けられていないものがある。そのため、そのまま使用を続けるとボルトが外れ、最悪の場合、ステアリングナックルがボールジョイントから抜け、タイヤと接触することでパンクして走行不能となるおそれがある。

全車両、当該ボルトとナットの状態を点検し、規定トルクで締め付けを行う。また、ボルトとナットが脱落していた場合は、新品のボルトとナットを取付ける。

識別：左リヤドア・ロアヒンジ取付けボルト(下側)の頭に黄ペンを塗布する。

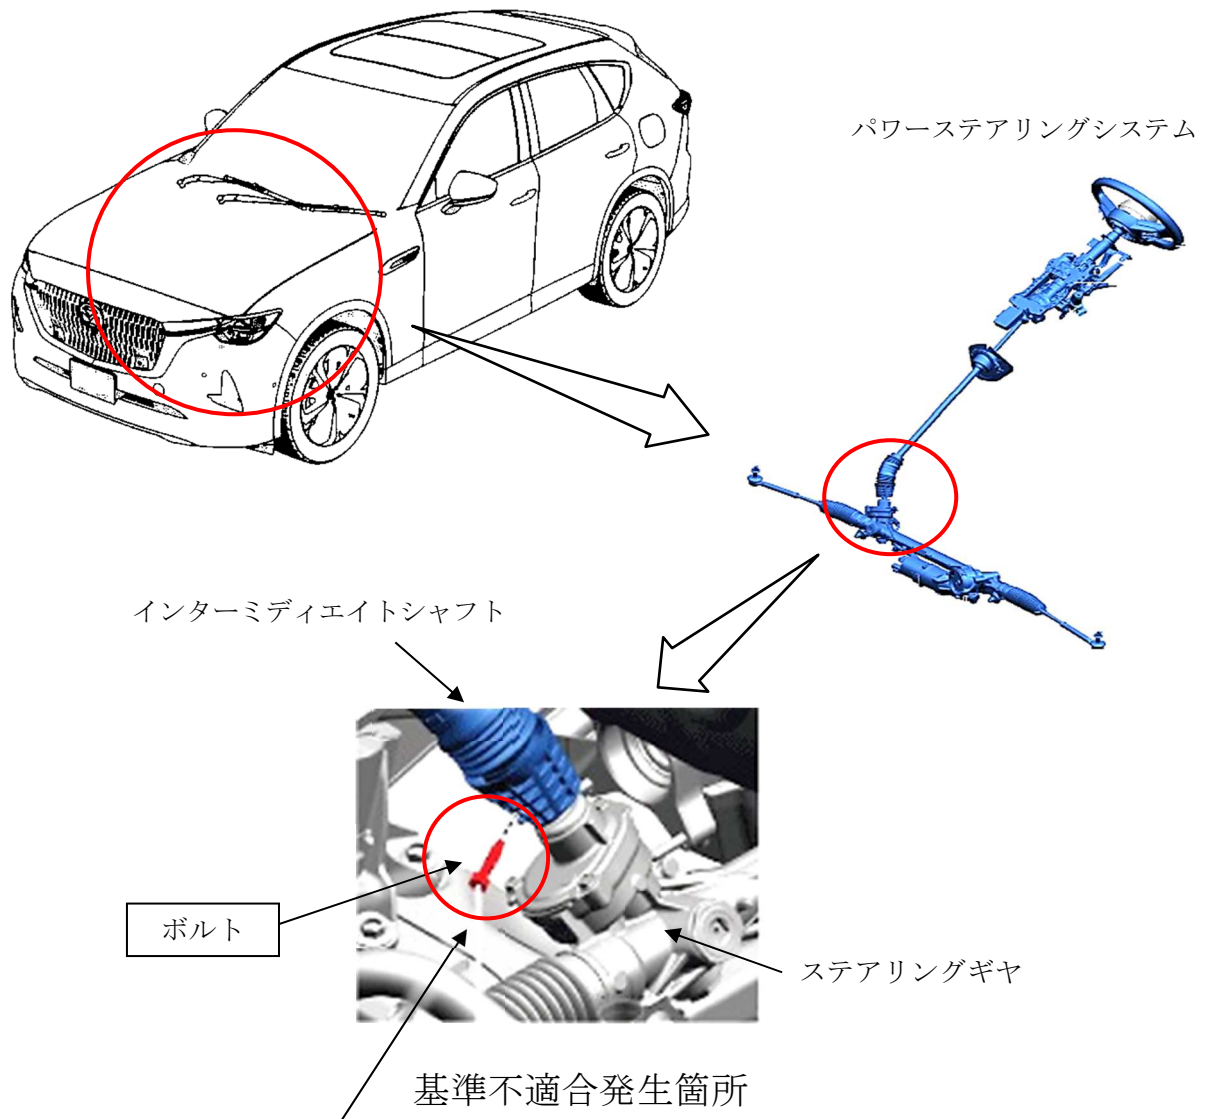
## 改善箇所説明図②

インターミディエイトシャフトにおいて、車両組立工程の組付け作業が不適切なため、ステアリングギヤに締結するボルトが規定トルクで締め付けられていないものがある。そのため、そのまま使用を続けるとボルトが外れ、最悪の場合、ステアリングギヤからインターミディエイトシャフトが抜け、操舵不能になるおそれがある。

全車両、当該ボルトの状態を点検し、規定トルクで締め付けを行う。また、ボルトが脱落していた場合は、新品のボルトを取付ける。

識別：左リヤドア・ロアヒンジ取付けボルト(下側)の頭に黄ペンを塗布する。

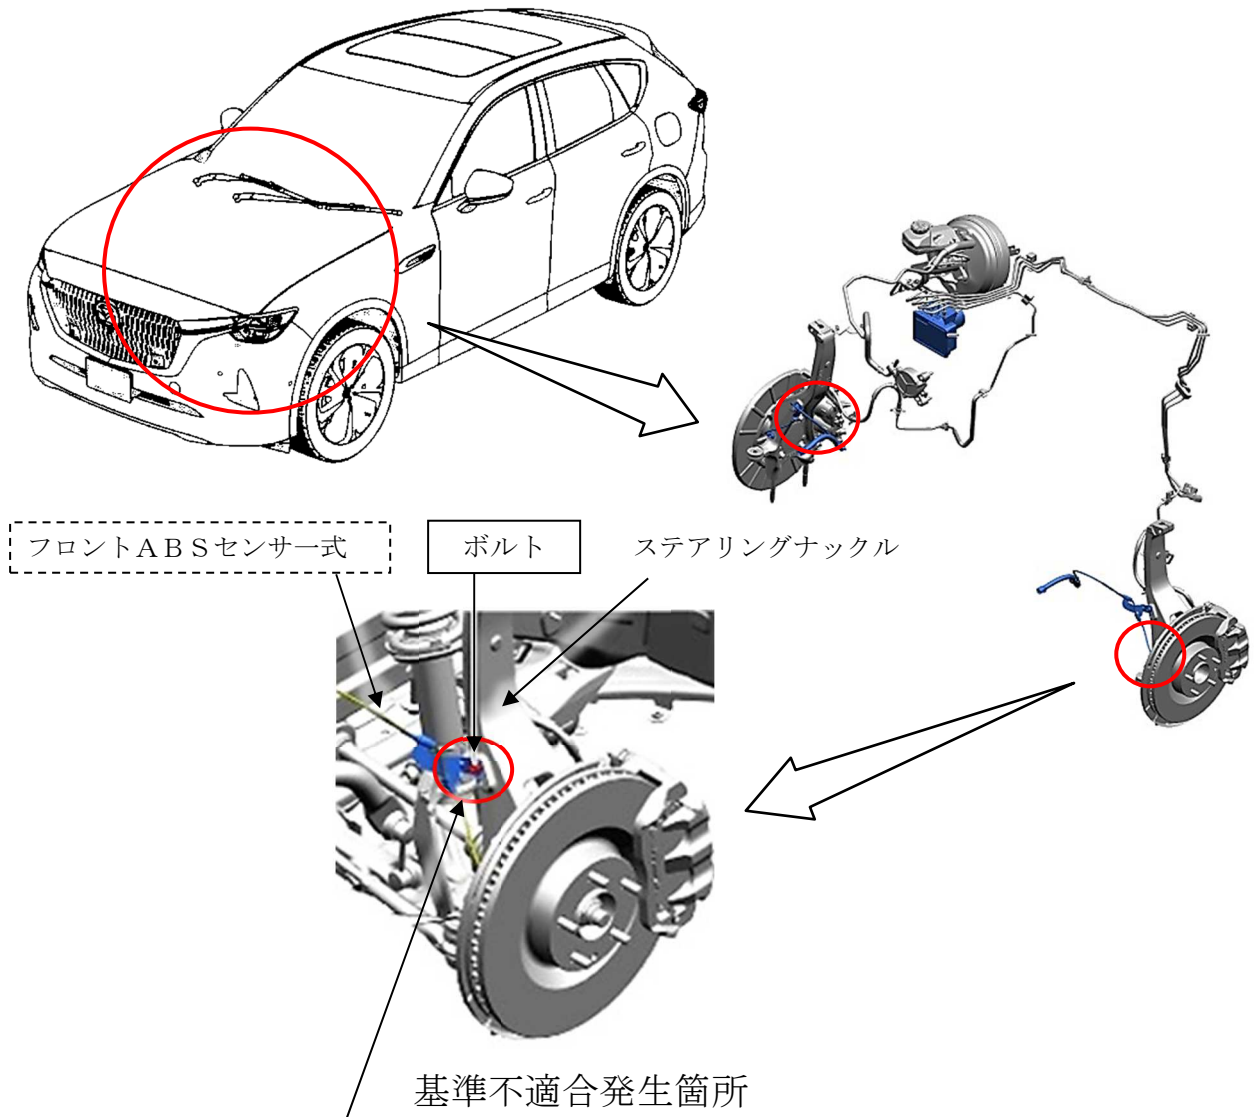
## 改善箇所説明図③

フロントABSセンサにおいて、車両組立工程の組付け作業が不適切なため、ステアリングナックルにハーネスを固定するブラケットを締結するボルトが規定トルクで締め付けられていないものがある。そのため、そのまま使用を続けるとボルトが外れ、最悪の場合、ハーネスがタイヤ等に干渉することで損傷し、ABS警告灯およびTCS/DSC表示灯が点灯し、EPB表示灯が点滅すると共に、ABS、TCS、DSCおよびEPBの作動が停止し、さらに先進安全運転支援システムも停止するおそれがある。

全車両、当該ボルトの状態を点検し、規定トルクで締め付けを行う。また、ボルトが脱落していた場合は、フロントABSセンサー式を新品と交換し、新品のボルトを取付ける。

識別：左リヤドア・ロアヒンジ取付けボルト(下側)の頭に黄ペンを塗布する。
