## 改善箇所説明図

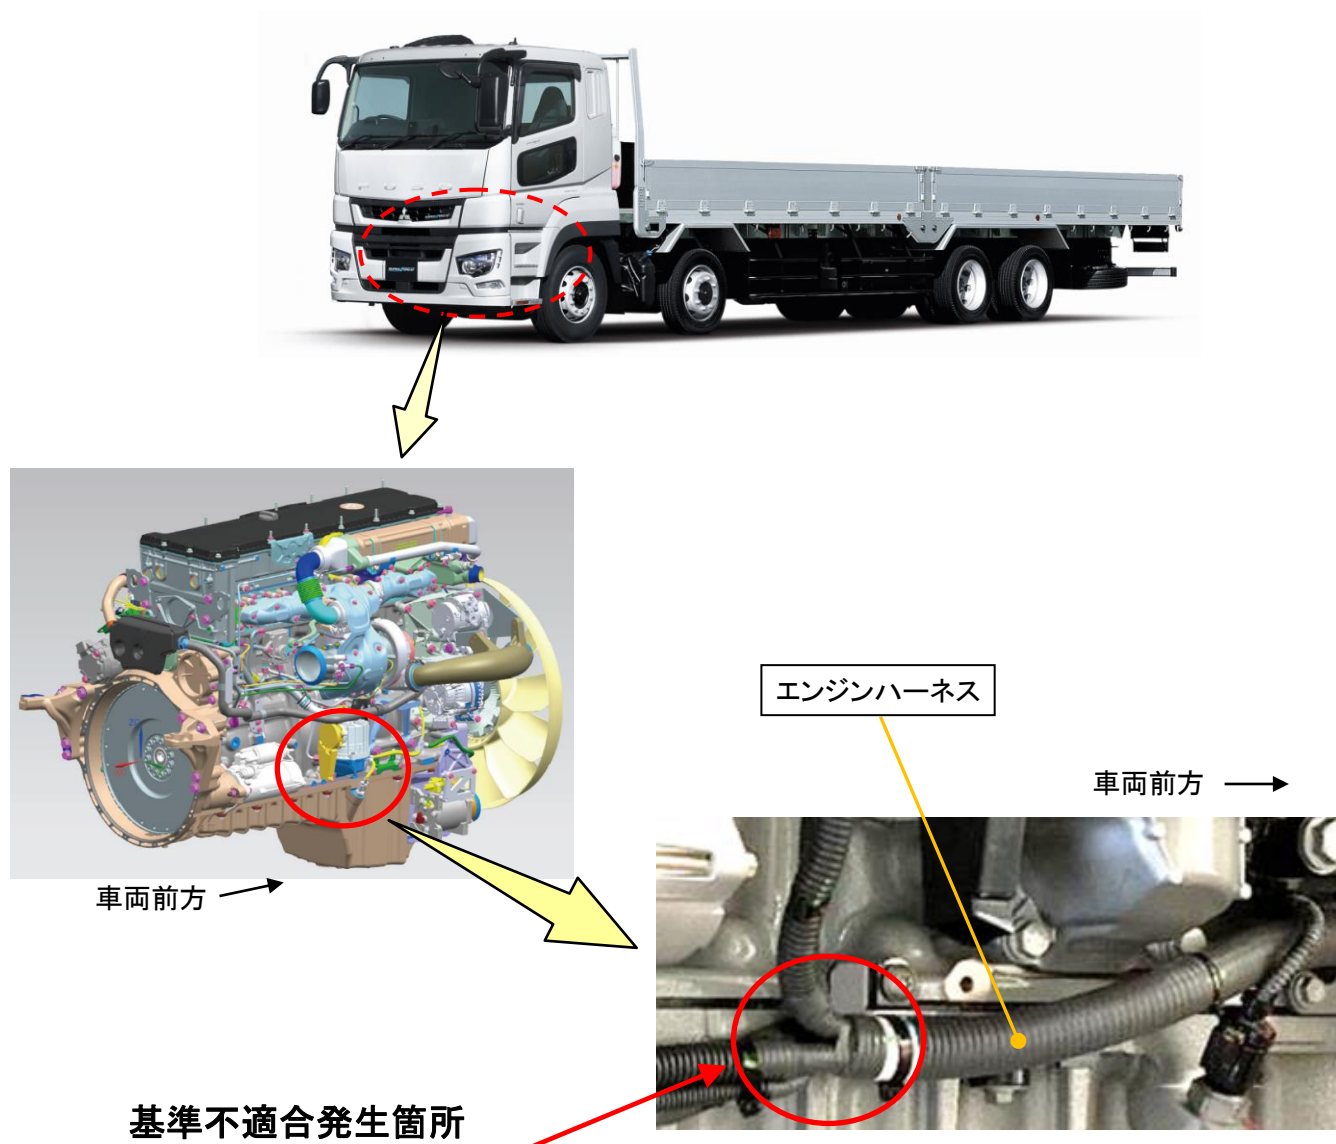
6R20 型エンジンを搭載した大型トラックにおいて、エンジンハーネスの組付けが不適切なため、当該ハーネスとハーネス固定用のブラケットが強く接触した状態のものがある。そのため、エンジン振動によって当該ハーネスのブラケット接触部が摩耗して損傷すると、突然のエンジン停止やエンジン再始動不能に至り、最悪の場合、当該部がショートした際のアークによって火災に至るおそれがある。

注：□ はゴム板を追加または対策品に交換する部品を示す。

全車両、エンジンハーネスの分岐部を点検し、損傷が認められない場合は当該ハーネスとハーネス固定用ブラケットの間に干渉防止用のゴム板を追加し、損傷が認められた場合は当該ハーネスを対策品に交換する。

識別：作業完了車には、エンジンハーネス分岐部の車両後方側ハーネスに白色ペイントを塗布する。
