## 改善箇所説明図

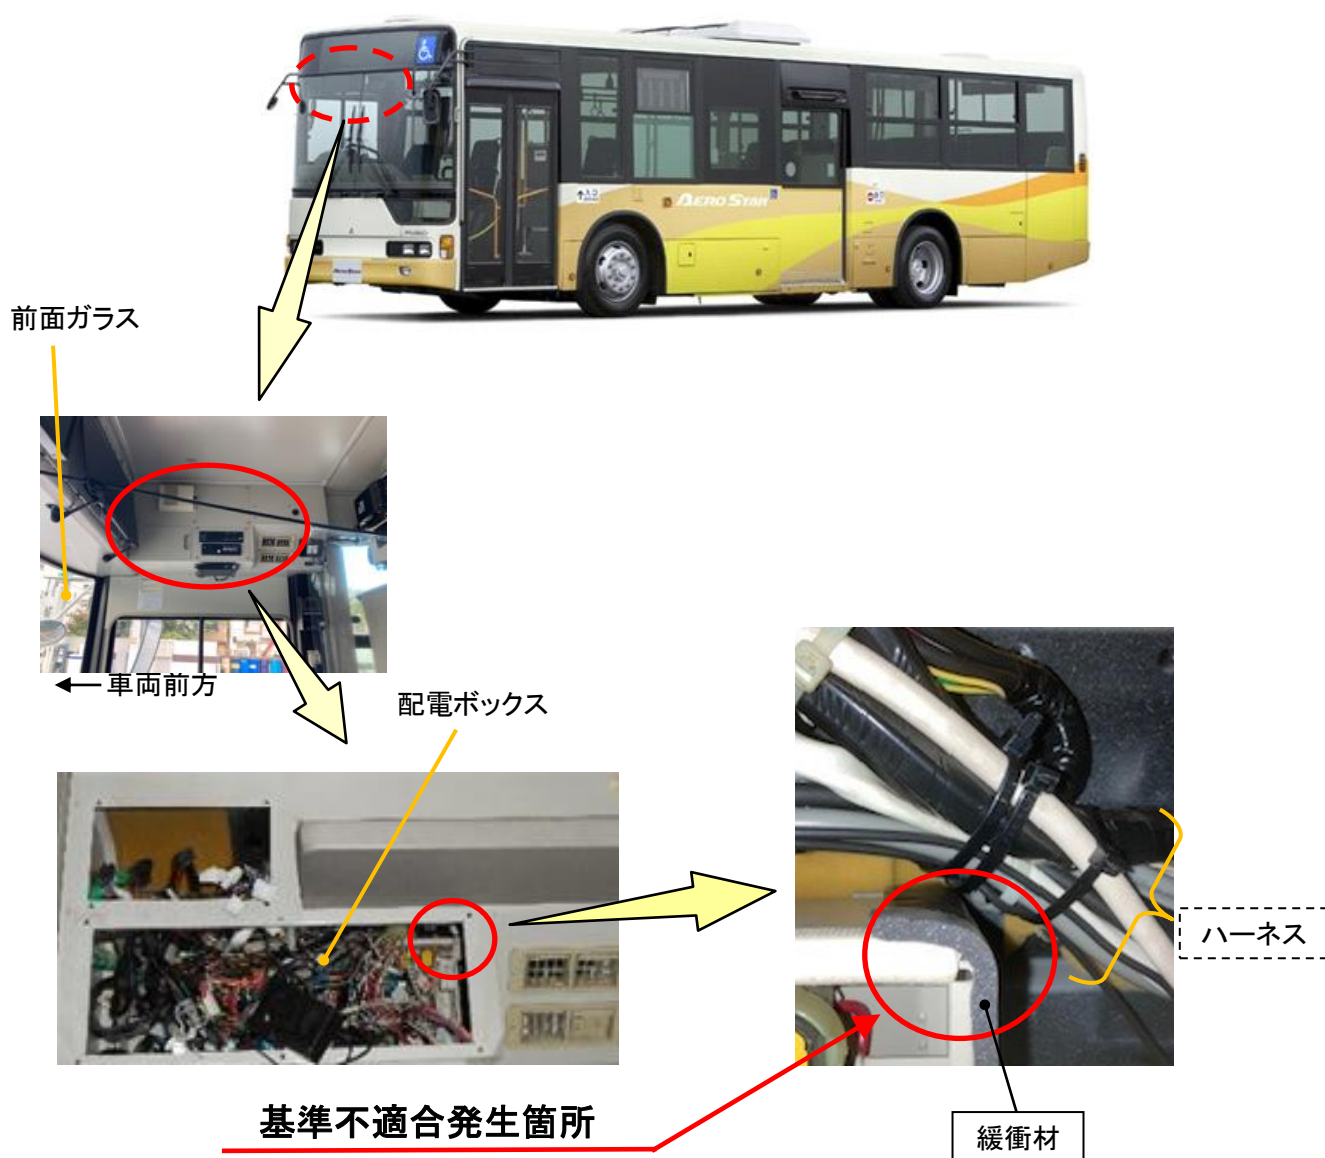
路線仕様大型バスの運転席右上側に設置されている配電ボックス内ハーネスにおいて、設計上の検討と組立部門への指示が不十分であったため、エアコン制御ユニットの車両後方上側エッジ部とハーネスが干渉しているものがある。そのため、そのままの状態で使用を続けると、干渉部のハーネスが車両振動によって損傷して電装品の不動作や配線のショートに至り、最悪の場合、火災に至るおそれがある。

全車両、エアコン制御ユニットのエッジ部に緩衝材を追加すると共に、ハーネスに損傷が認められた場合は、ハーネスを補修する。

識別：作業完了車には、追加した緩衝材付近のエアコン制御ユニットに青色ペイントを塗布する。
