## 改善箇所説明図

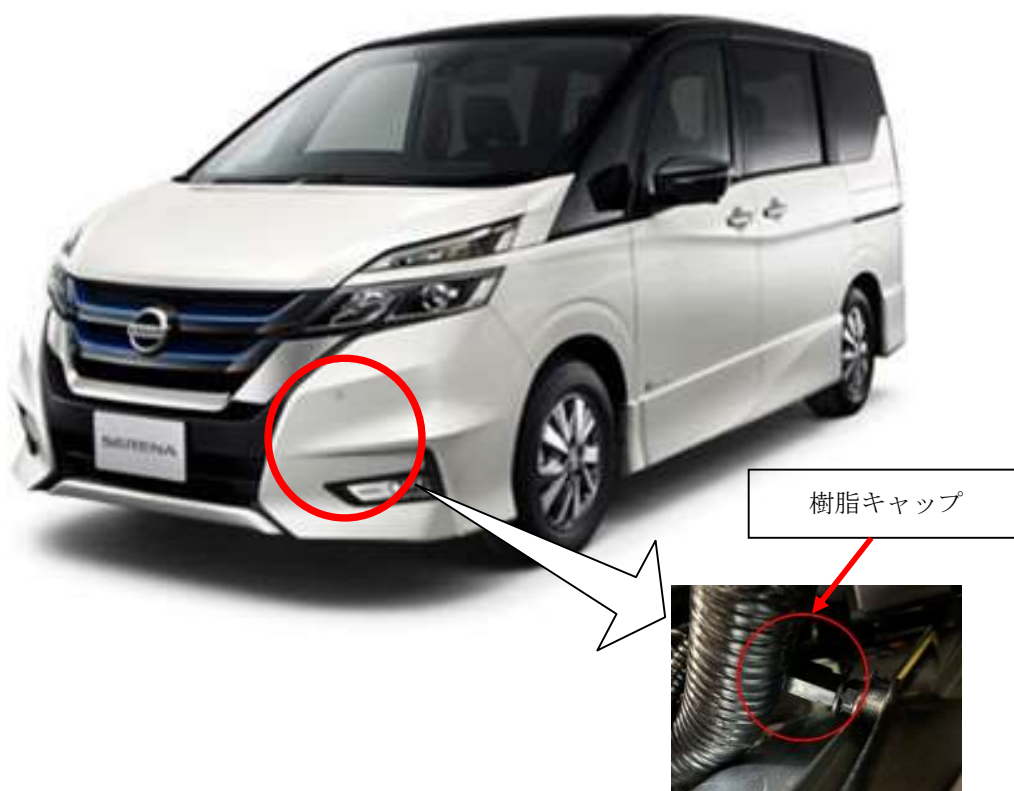
エンジンルームハーネスにおいて、開発時の検証不足によりハーネスの配策に不備があり、エンジン制御用コントロールユニット固定用ボルトの先端がハーネス保護材のスリット部に位置した場合、ハーネス保護材内側に入り込み、直接、電線配線と接触しているものが有る。そのため、このまま使用を続けると、電気配線の被覆が損傷し、ボルトの先端が芯線に接触することで短絡し、最悪の場合、走行中にモーターが停止し走行できなくなるおそれがある。

全車両、エンジン制御用コントロールユニット固定用ボルトの先端に樹脂キャップを装着する。なお、当該ハーネス被覆が損傷していた場合は修理する。

識別：黄色のシールをモデルナンバープレートの右横に貼り付ける。
