## 改善箇所説明図

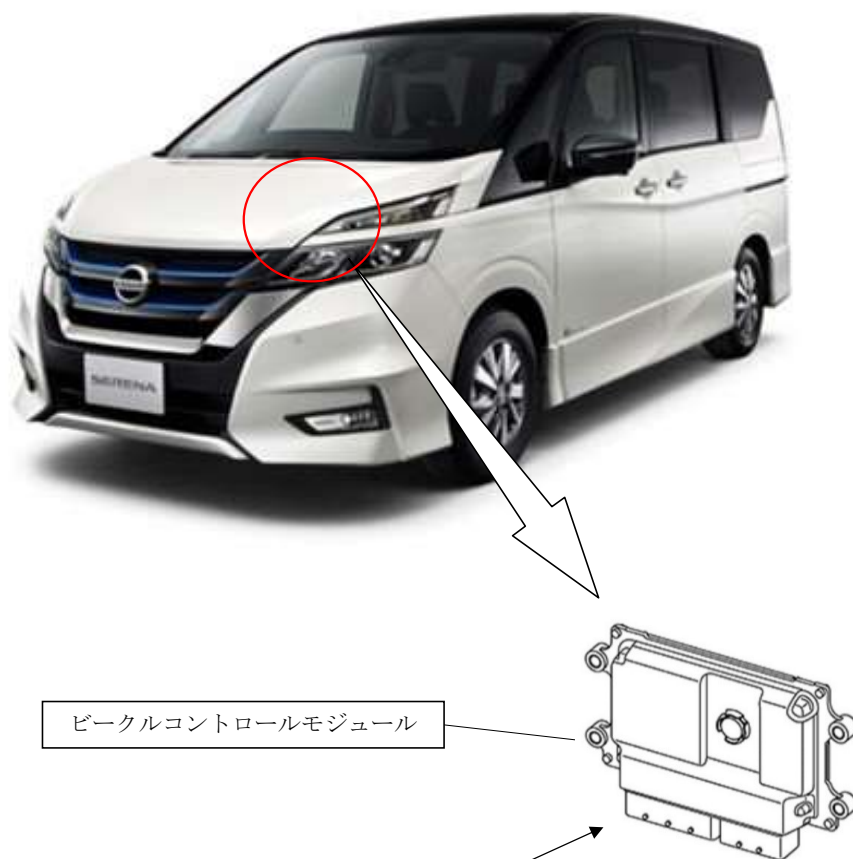
e-POWER車及び電気自動車のビークルコントロールモジュールにおいて、開発時にモーター出力制御プログラムの評価が不十分なため、プログラムに不備がある。このため、クルーズコントロール(インテリジェントクルーズコントロール、プロパイロットを含む)による走行を終了した直後に特定の操作をした場合に、意図しない加速をするおそれがある。

全車両、ビークルコントロールモジュールの制御プログラムを修正する。

識別：黄色のシールをモデルナンバープレートの右横に貼り付ける。
