# 改善箇所説明図

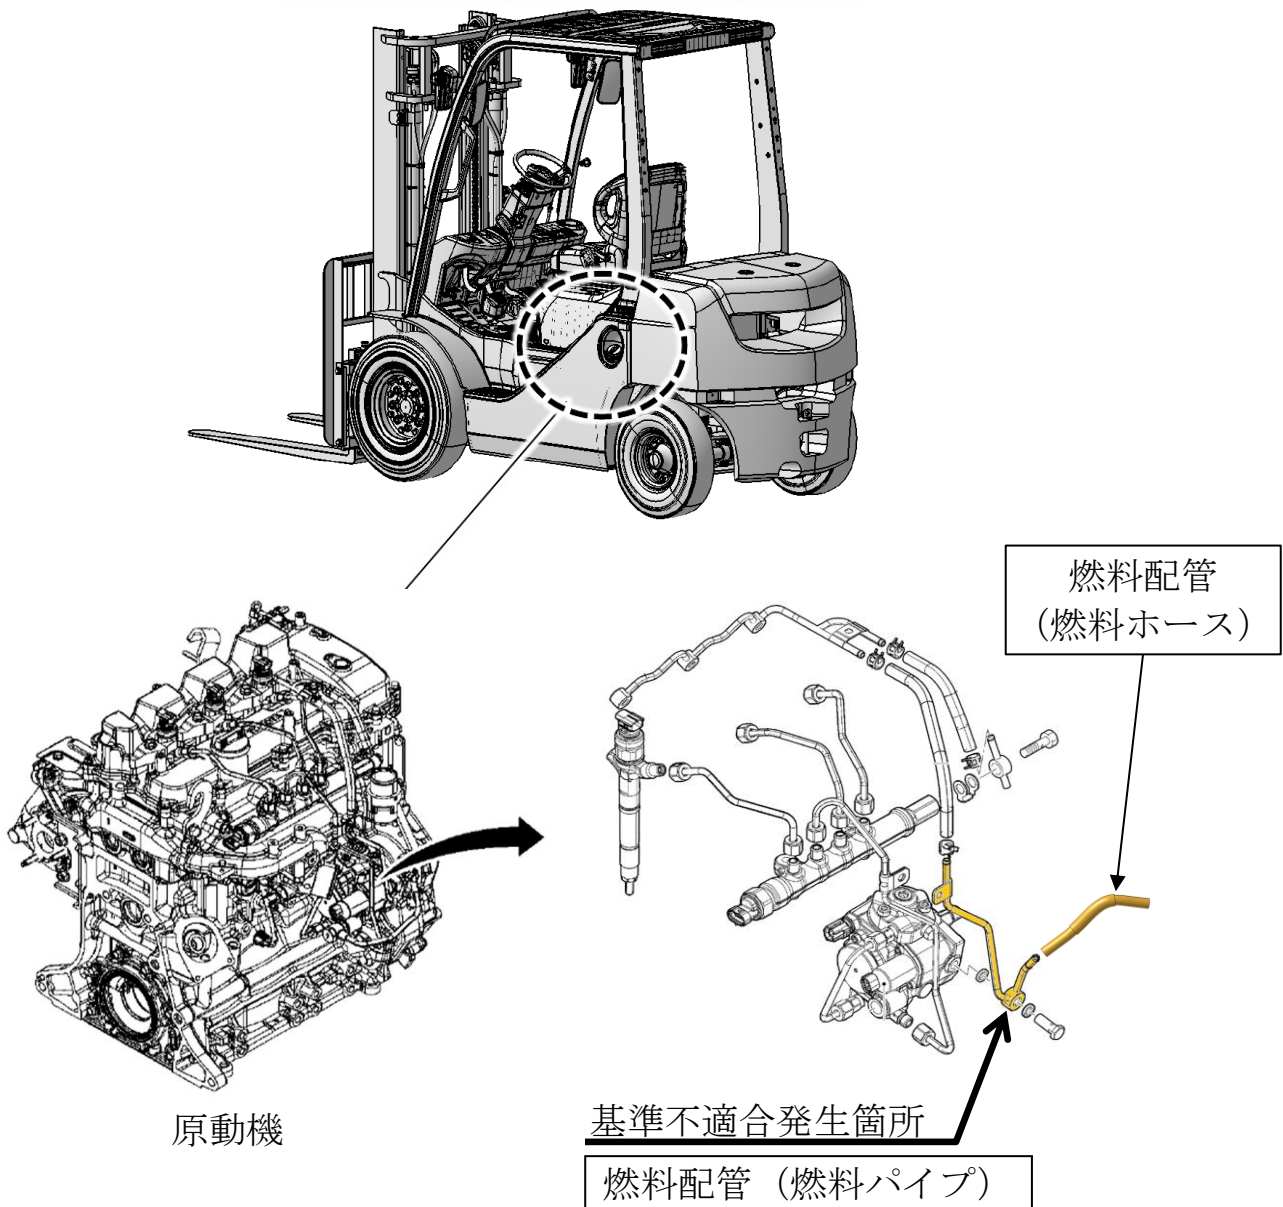
注：  は、交換部品を示す。

エンジン式フォークリフトの燃料装置において、余剰燃料をタンクに戻す燃料配管の設計が不適切なため、強度が不足しているものがある。そのため、そのままの状態ではエンジン始動停止を繰り返すと、燃料パイプに亀裂が発生し、燃料漏れに至るおそれがある。

全車両、燃料配管（燃料パイプ、燃料ホース）を対策品に交換する。
