## 改善箇所説明図

基準不適合発生箇所

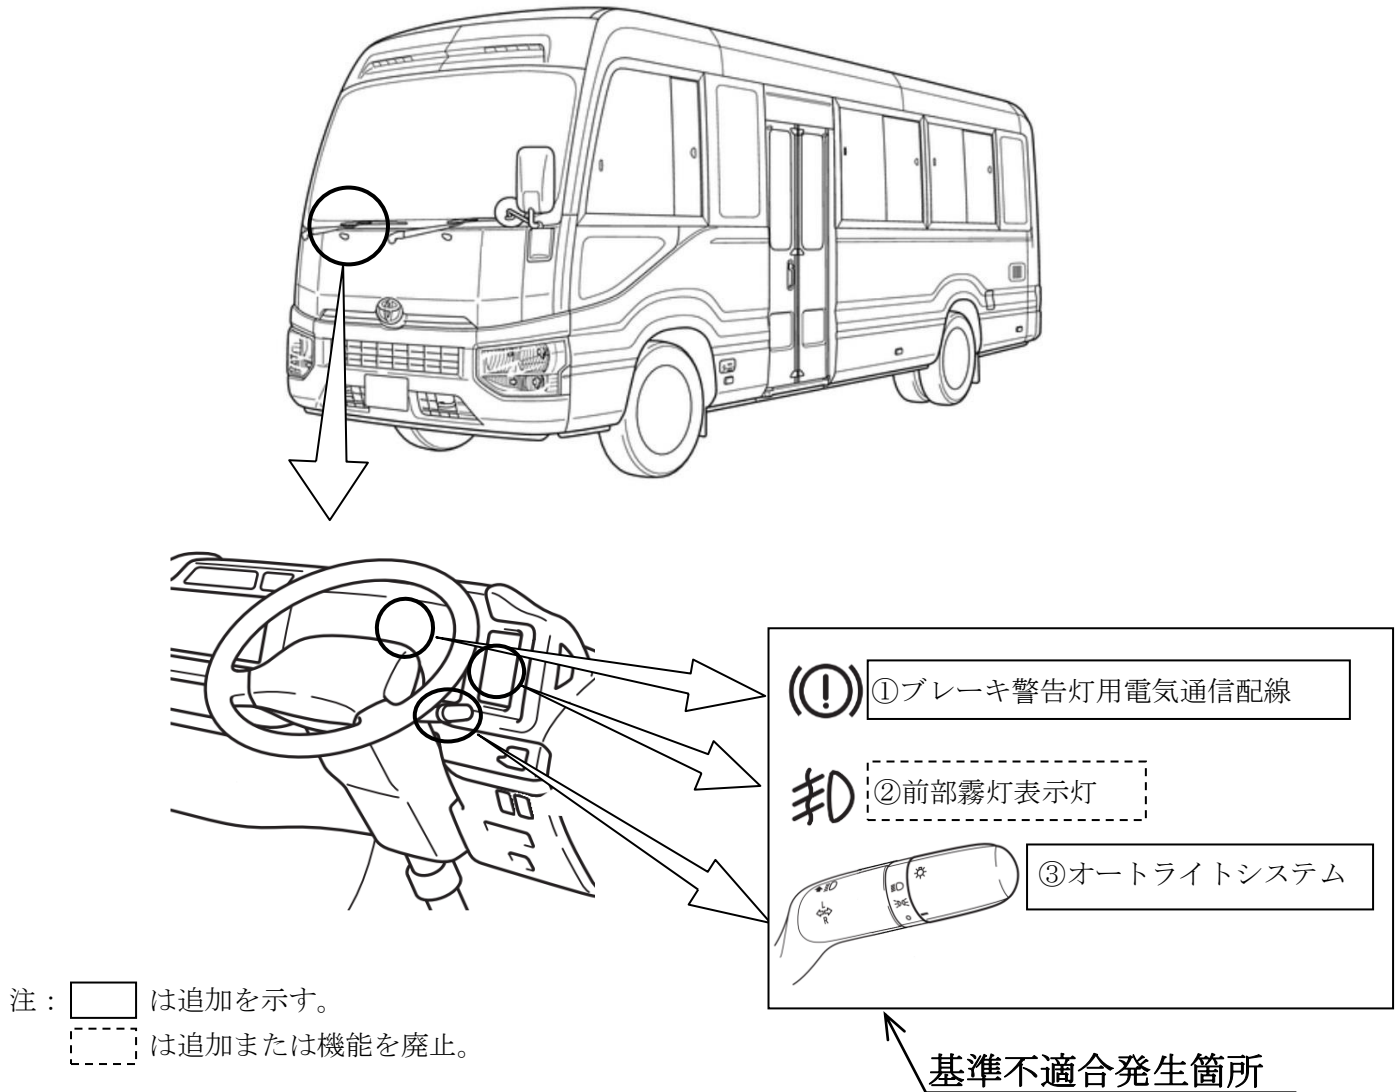
注：    は追加を示す。  
   は追加または機能を廃止。

水素燃料電池自動車として試作・改造した車両において、改造に係る周辺部品の設計が不適切なため、  
①制動装置のブレーキ液量センサへの電気配線がなく、液量が減少した際、ブレーキ警告灯が点灯しない。  
②前部霧灯表示灯の設定がなく、運転者に点灯操作状態を表示できない。  
③前照灯の自動点灯装置（オートライトシステム）が装備されておらず、作動しない。

- ①ブレーキ液量センサに電気通信配線を追加する。
- ②車両仕様に応じ、前部霧灯表示灯を追加、または前部霧灯の機能を廃止する。
- ③オートライトシステムを取付ける。

識別：改善済車両には、車台番号打刻位置の1桁目の上に黄色ペイントを塗布する。
