## 改善箇所説明図

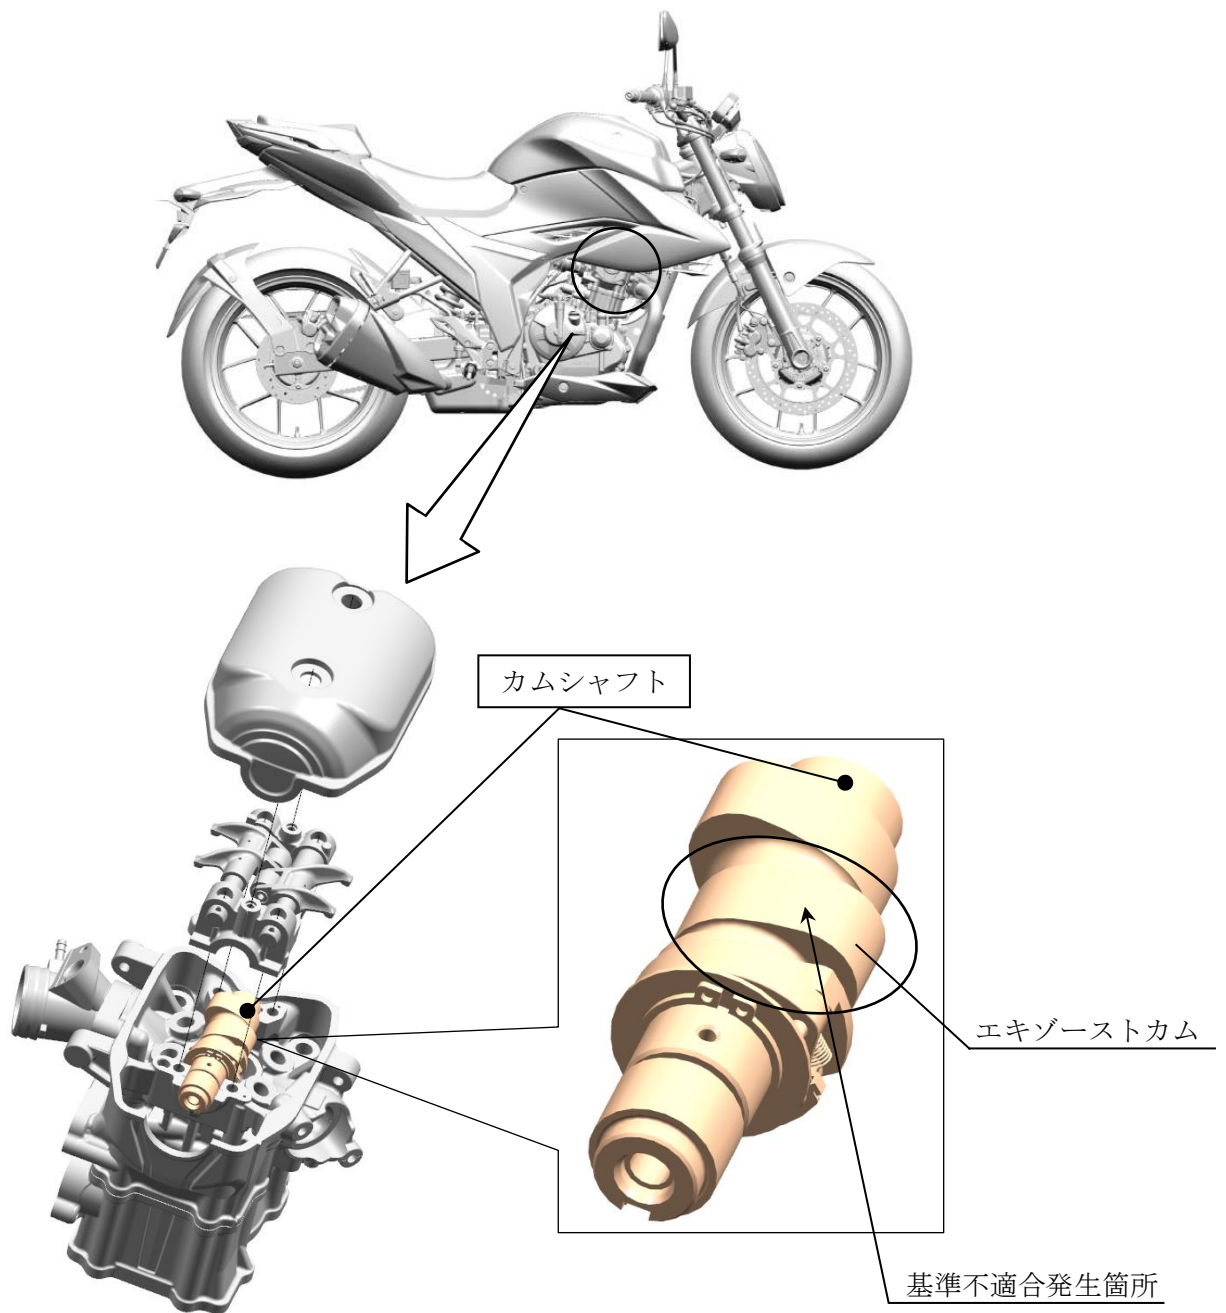
原動機のカムシャフトにおいて、熱処理機のプログラム調整ミスによりエキゾーストカムの熱処理が不適切なため、表面硬度が不足しているものがある。そのため、エキゾーストカムが異常摩耗して異音が発生し、そのまま使用を続けると原動機が停止し、再始動できなくなるおそれがある。

全車両、カムシャフトを良品と交換する。

識別：車枠の車台番号打刻部近傍に赤色のシールを貼付する。
