## 改善箇所説明図

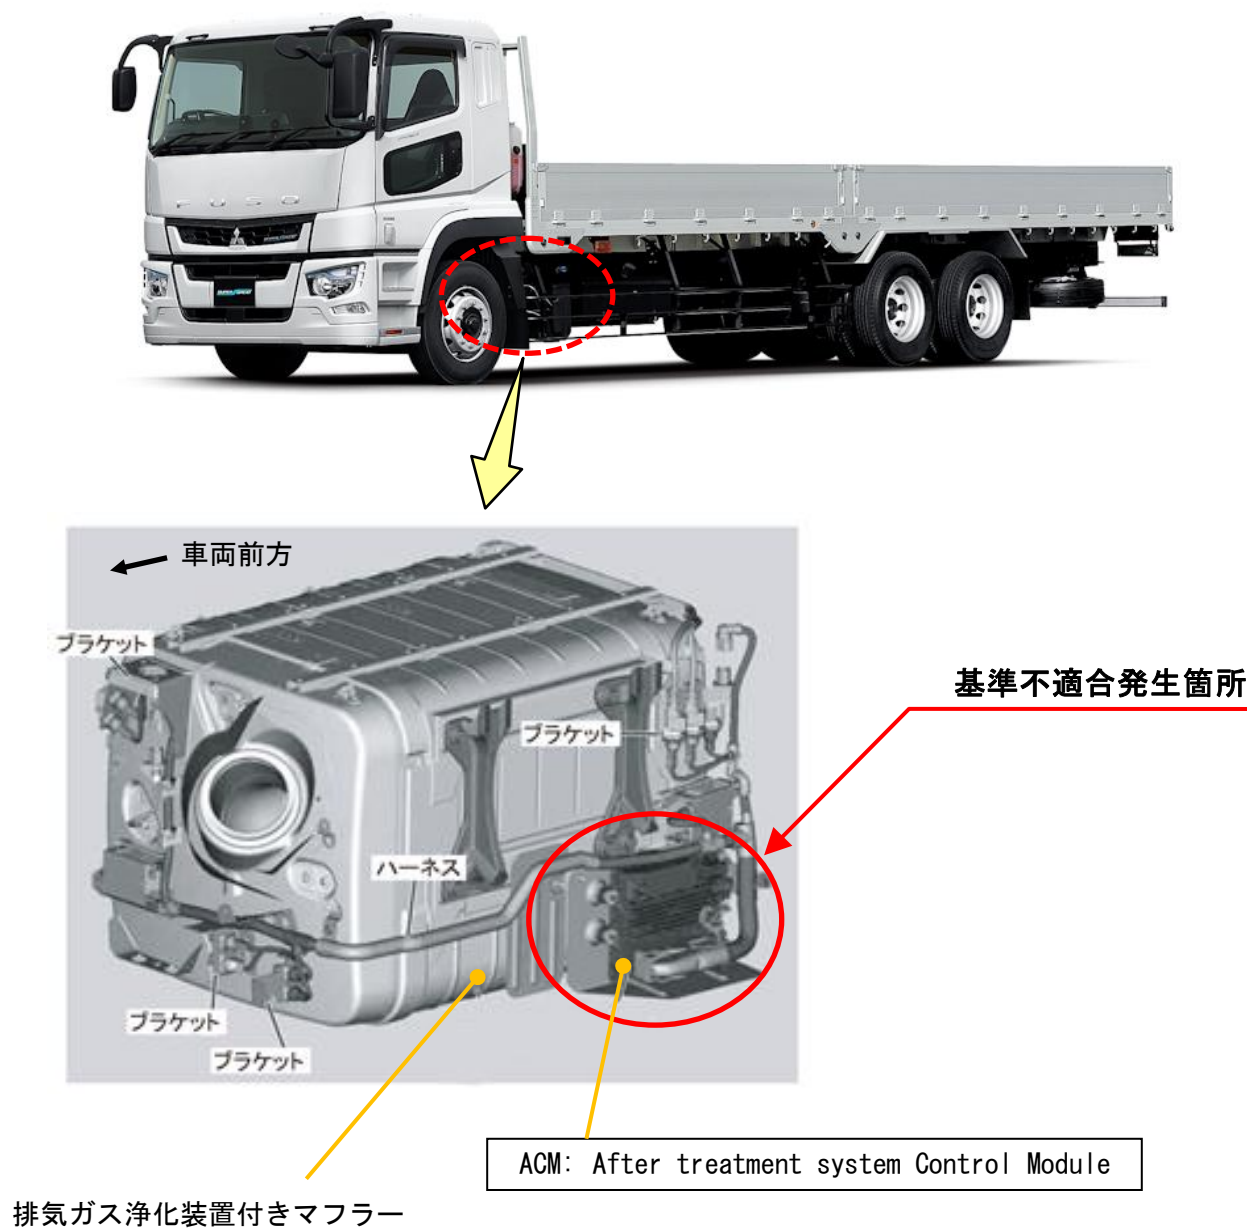
令和4年3月3日付け「届出番号 5109」の対象車の一部において、改善措置の作業指示が不適切なため、排出ガス発散防止装置制御端末 (ACM) の制御プログラムが正しく書き換えられていない。そのため、ACM の故障診断が正しく行われない。

注：□ は、正しい制御プログラムに書換える部品を示す。

全車両、正しいACM制御プログラムに書換える。

識別：作業完了車には、ステアリングコラム裏のブラケット側面に白色ペイントを塗布する。
