## 改善箇所説明図

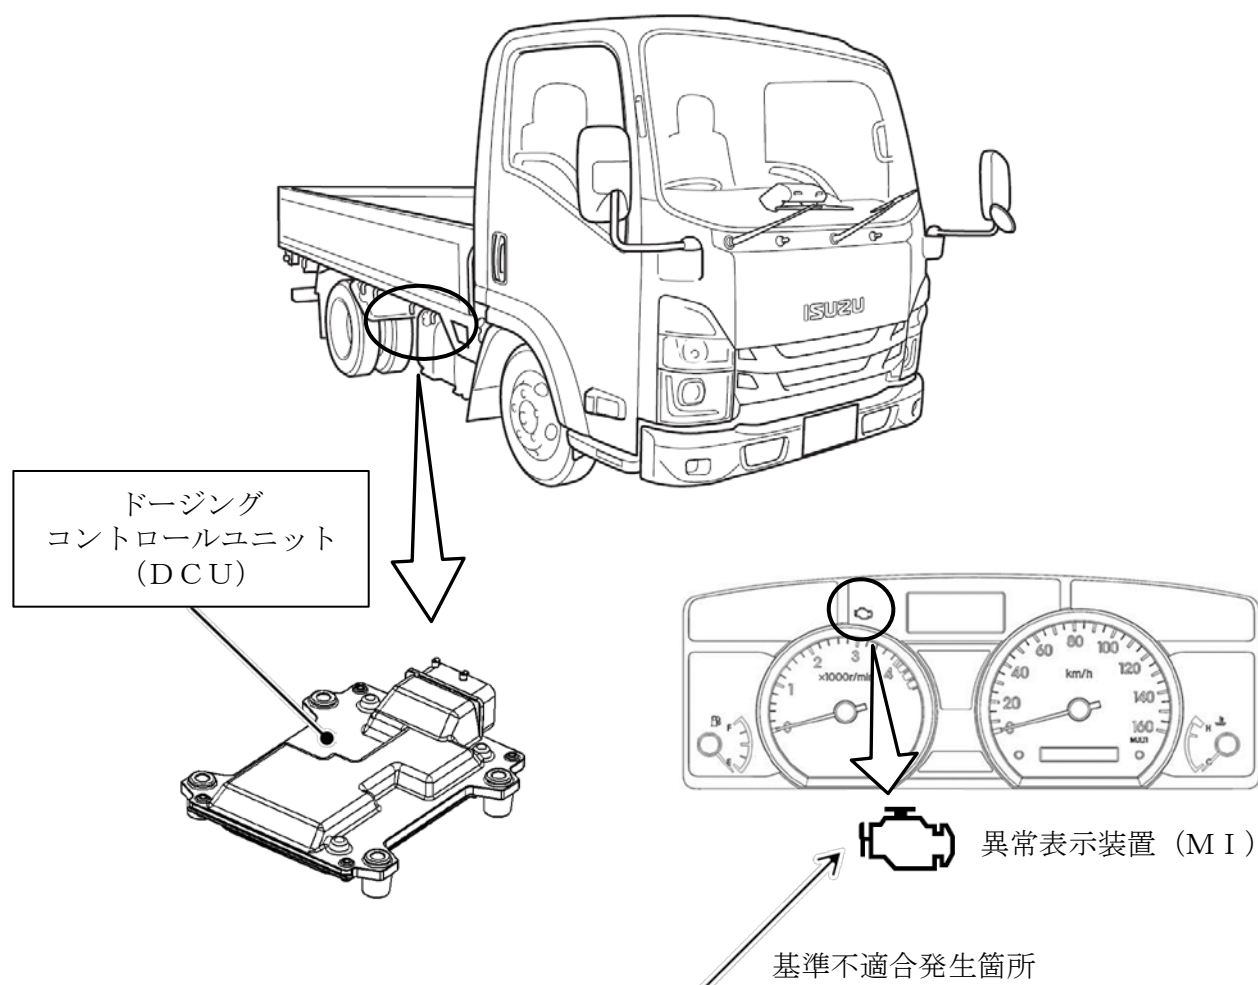
小型トラックにおいて、ドーピングコントロールユニット (DCU) の制御プログラムが不適切なため、イグニッションキーオン時の異常表示装置 (MI) の点灯／点滅の作動が設計意図と不一致となっている。そのため、保安基準第31条の細目告示第41条別添48の車載式故障診断装置 (ディーゼル重量車J-OB D II) の技術基準を満足しない。

改善の内容： 全車両、DCUのプログラムを対策プログラムに修正する。

識別： 助手席側ドア開口部のシリアルナンバープレート左下の位置に、識別シール (水色) を貼付する。
