## 改善箇所説明図

大型ハイブリッド路線バスにおいて、ハイブリッド制御プログラムが不適切なため、エンジン始動時にサプライポンプの摺動部が、燃料中の異物等により潤滑不良となり摩耗することがある。そのため、そのまま使用を続けるとポンプが破損し、走行できなくなるおそれがある。

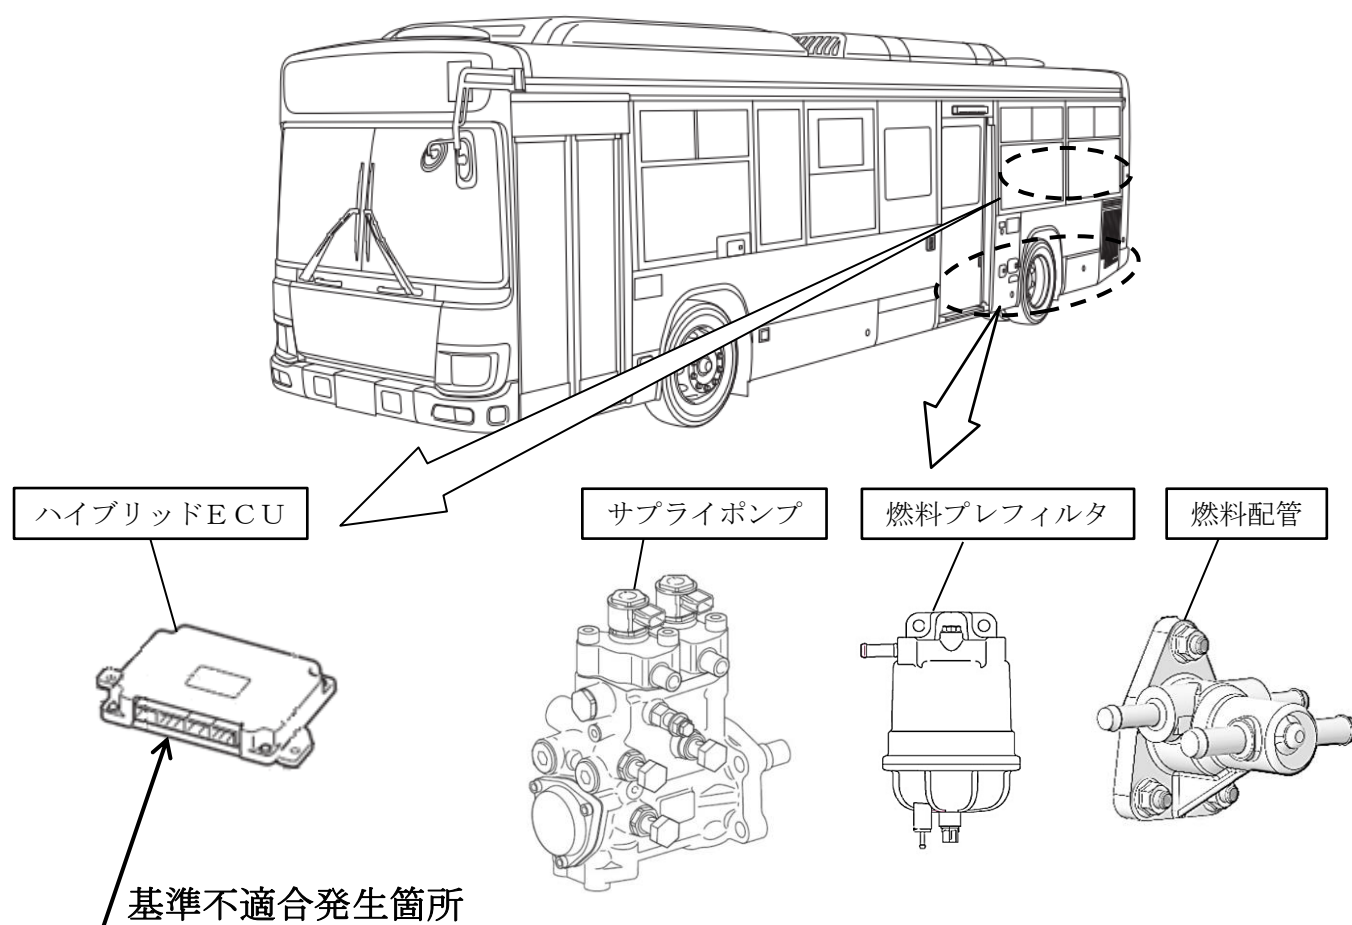
注：  は措置する部品を示す。

全車両、ハイブリッドECU、サプライポンプ、燃料プレフィルタおよび燃料配管を対策品に交換する。

識別：改善済車両には運転者席左側ドア開口部のシリアルナンバープレートの上側中央に黄色ペイントを塗布する。
