## 改善箇所説明図

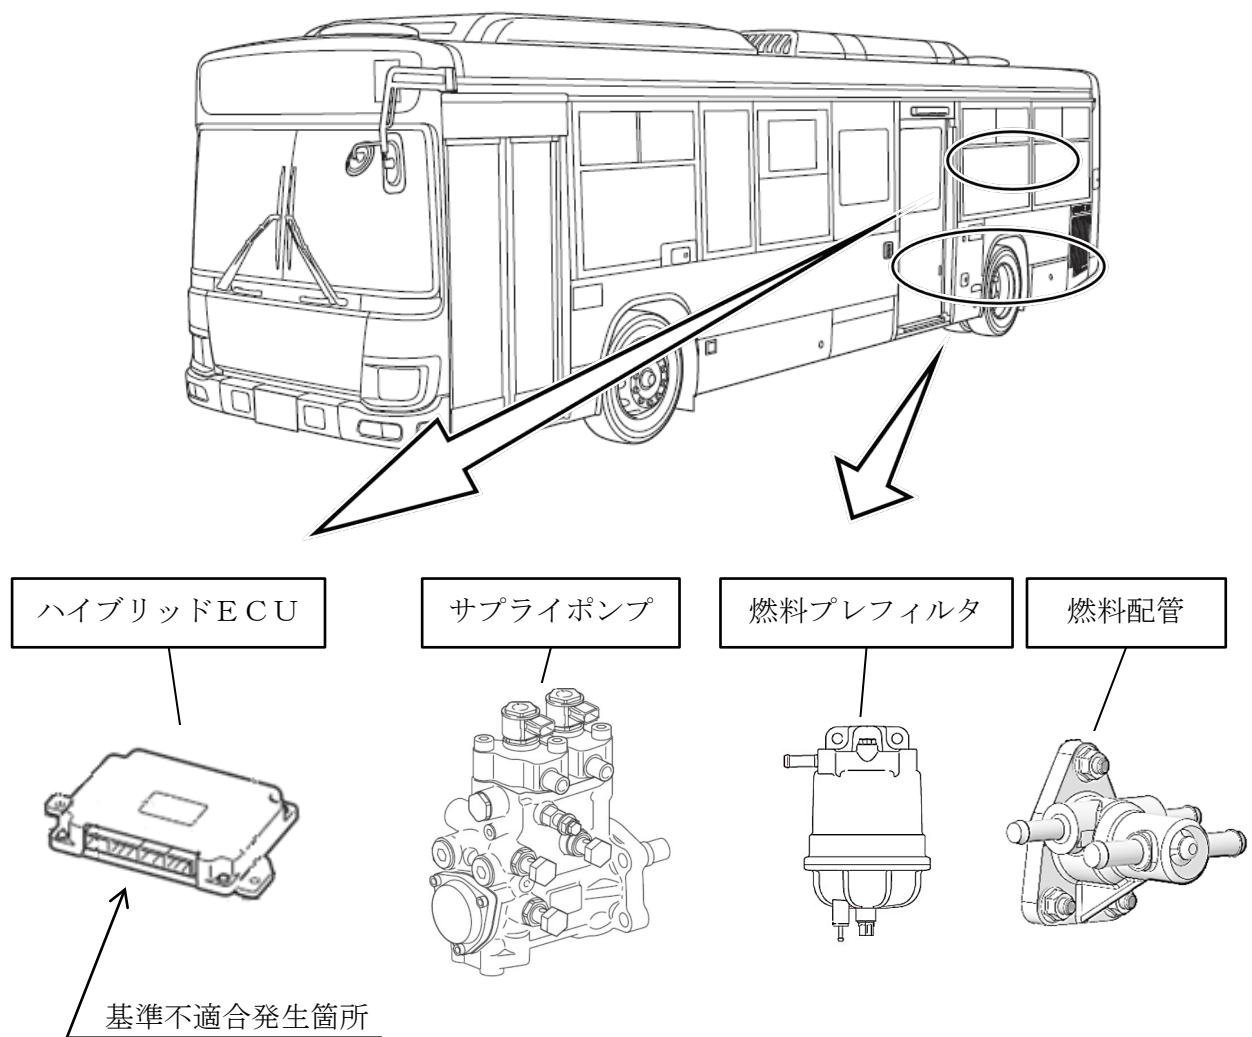
大型ハイブリッド路線バスにおいて、ハイブリッド制御プログラムが不適切なため、エンジン始動時にサプライポンプの摺動部が、燃料中の異物等により潤滑不良となり摩耗することがある。そのため、そのまま使用を続けるとポンプが破損し、走行できなくなるおそれがある。

全車両、ハイブリッドECU、サプライポンプ、燃料プレフィルタおよび燃料配管を対策品に交換する。

識別 : 運転者席左側ドア開口部のシリアルナンバープレートの上側中央に、識別ペイント（黄色）を塗布する。
