## 改善箇所説明図

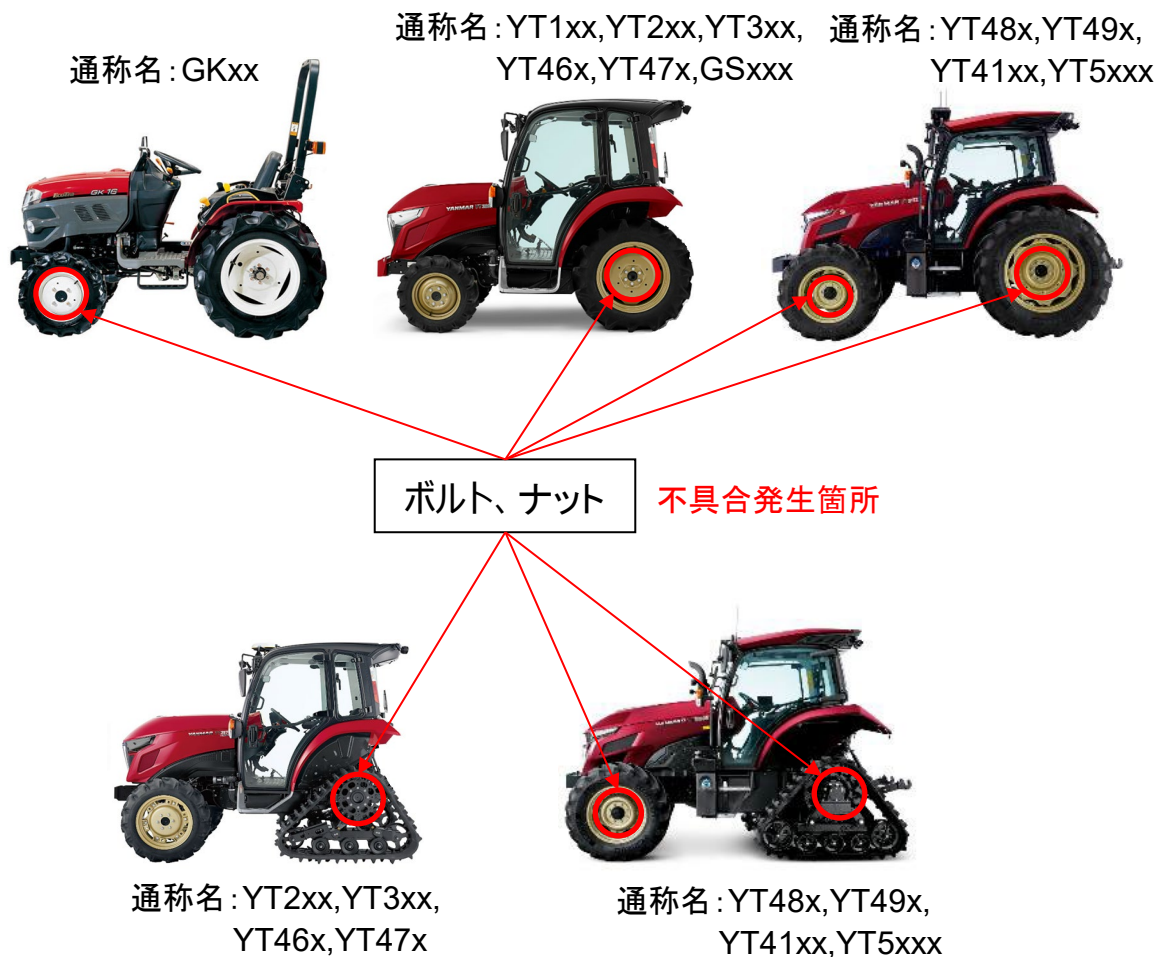
### 不具合発生箇所

農耕用トラクタのホイールボルト・ナット締結箇所において、製造方法が不適切な為、当該ボルト・ナットが緩むことがある。そのままの状態で作業を続けると、ボルト・ナットが脱落し、最悪の場合、脱輪するおそれがある。

☐ は増し締め部品を示す。

全車両、暫定対策としてボルト及びナットの締付トルクを確認し、緩んでいる場合は規定トルクで増し締めする。なお、恒久対策が決定次第、速やかに恒久対策を実施する。

機体銘板に白ペンチェックで識別
