DCDCコンバータ/オンボード  
チャージャー（OBC）一体ユニット

## 改善箇所説明図

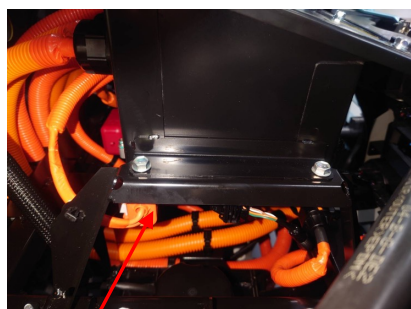
高圧ハーネスコネクタA部

電気自動車に改造した車両において、DCDCコンバータ及び車載充電器一体ユニットの高圧ハーネスのコネクタ部の防水性が不適切なため、雨天走行時等にコネクタ内部に水が浸入することがある。そのため、そのままの状態で使用を続けると、高圧部の絶縁性が低下するため、フェイル機能により電源供給を遮断して走行不能になる、あるいは充電できなくなるおそれがある。

【改善箇所A】 高圧コネクタA部の防水性を確保するため、シーラ剤を塗布する。

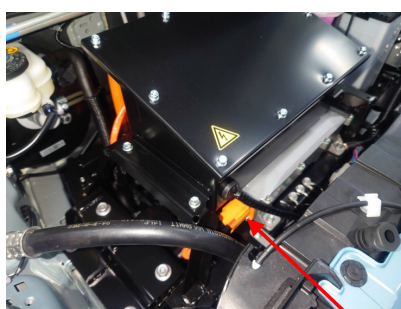
高圧ハーネスコネクタB部

【改善箇所B】 高圧コネクタB部の防水性を確保するため、シーラ剤を塗布する。
