## 改善箇所説明図

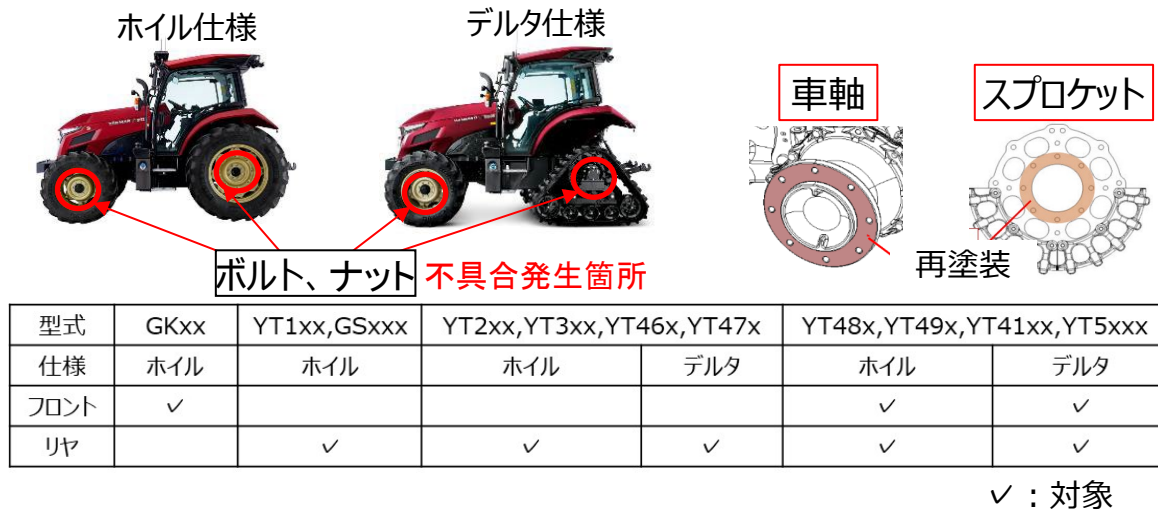
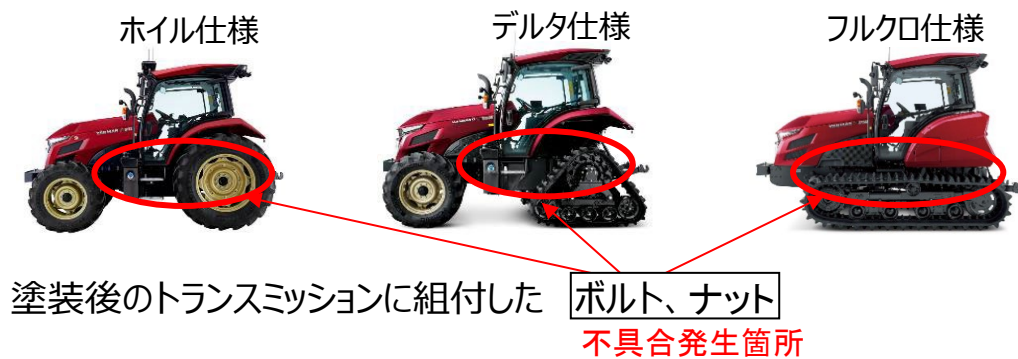
農耕用トラクタの車軸及びトランスミッションにおいて、塗装方法が不適切な為、ホイールボルト・ナット及び塗装後のトランスミッションに組付したボルト・ナットが緩むことがある。そのため、そのままの状態で作業を続けると、ボルト・ナットが外れ部品が落下、または最悪の場合、脱輪するおそれがある。

ホイール及びデルタ仕様の該当型式の車軸及びスプロケットについて、再塗装の上、ボルト・ナットを規定トルクで締め直す。また全車両、塗装後のトランスミッションに組付したボルト・ナットを増し締めする。
