## 改善箇所説明図

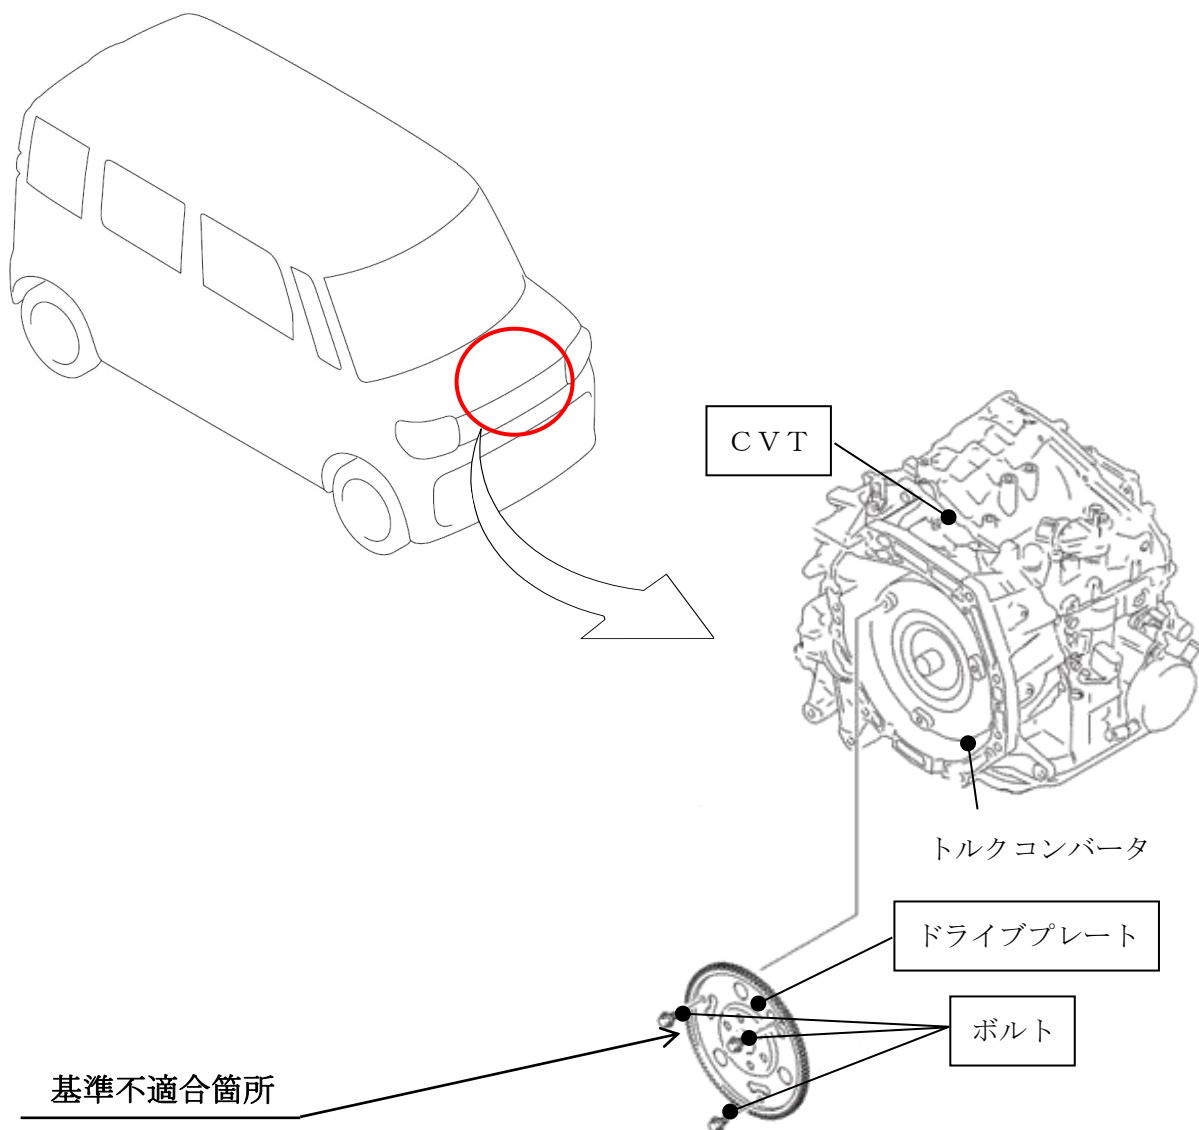
CVT（無段変速機）において、ドライブプレートとトルクコンバータを締結するボルトの締付けが不適切なものがある。そのため、そのまま使用を続けると当該ボルトが緩み、脱落して異音が発生し、最悪の場合、脱落したボルトがドライブプレートとトルクコンバータハウジングの間に噛み込み、エンストして再始動できなくなるおそれがある。

全車両、CVT・ドライブプレート・ボルトを交換する。

識別： IDプレートに赤色のシールを貼付する。
