## 改善箇所説明図

### 基準不適合発生箇所

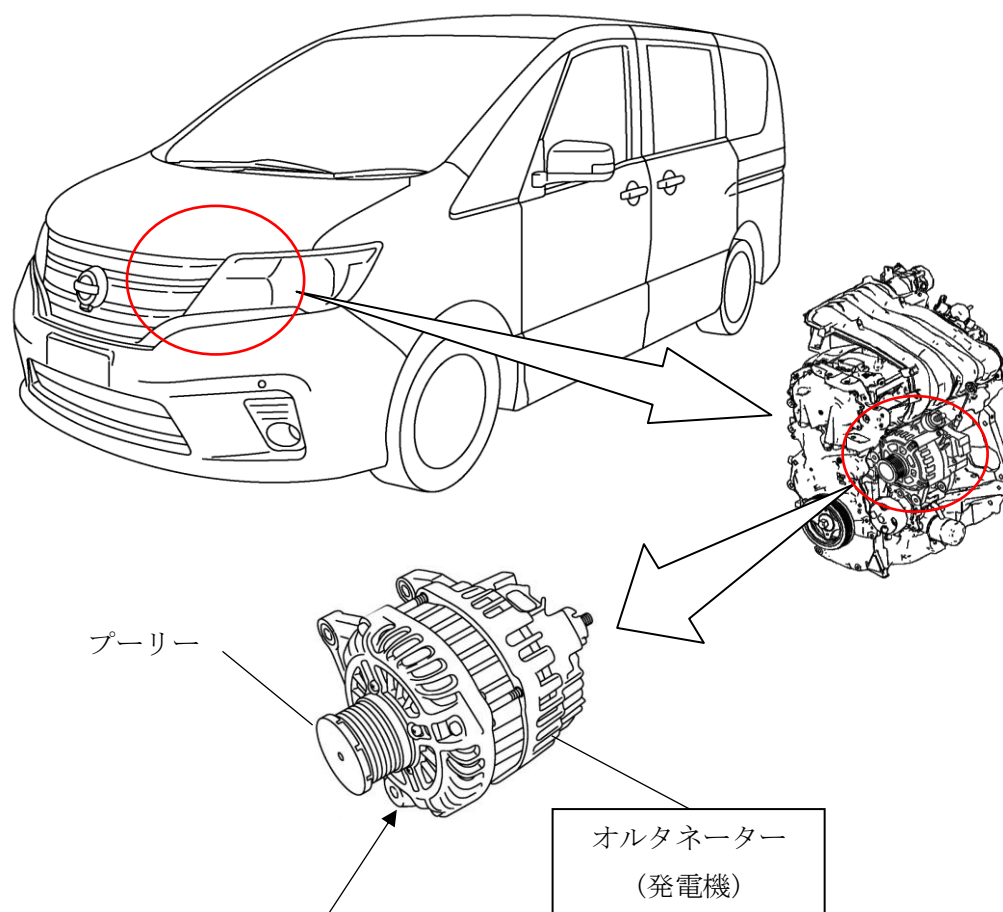
アイドリングストップ機能無し車のオルタネーター(発電機)において、プーリーの内部機構(ワンウェイクラッチ)に封入されているグリスの耐熱性能が不足していたため、使用過程でグリスが熱劣化しプーリーのワンウェイクラッチが摩耗することで破損することがある。そのため、異音の発生や充電警告灯が点灯し、そのまま使用を続けるとプーリーが空転して発電不良となりエンジンが停止するおそれがある。また、空転したプーリーが摩擦熱により高温になった状態でシャフトから抜けて、エンジンルーム内に脱落し周辺部品の可燃物に接触すると、最悪の場合、火災に至るおそれがある。

全車両、発電機を対策品に交換する。

識別：白色のシールをモデルナンバープレートの右横に貼り付ける。
