## 改善箇所説明図

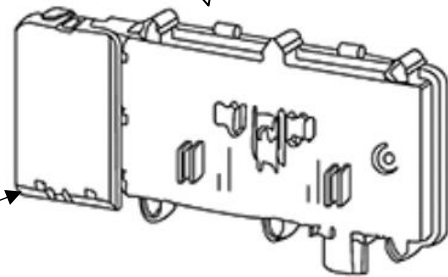
パワーネットワークセパレートリレー

12Vバッテリーから12Vサブバッテリー間の回路接続制御を行っているパワーネットワークセパレート (PNS) リレーにおいて、開発時に電源電圧変動時の制御プログラムにおける評価が不十分であったため、12Vバッテリーの電圧が低い状態でパワーオンすると、PNSリレーがオフとなり、12Vサブバッテリーへの電源が供給されなくなることがある。そのため、その状態で走行を継続すると12Vサブバッテリーの電圧が低下する事によりコンビネーションメータ警告灯が点灯し、最終的には一度車両を停止させると再度READY ON出来なくなるおそれがある。

全車両、パワーネットワークセパレートリレーの制御プログラムを修正する。

識別：銀色のシールをモデルナンバープレートの右横に貼り付ける。
