## 改善箇所説明図

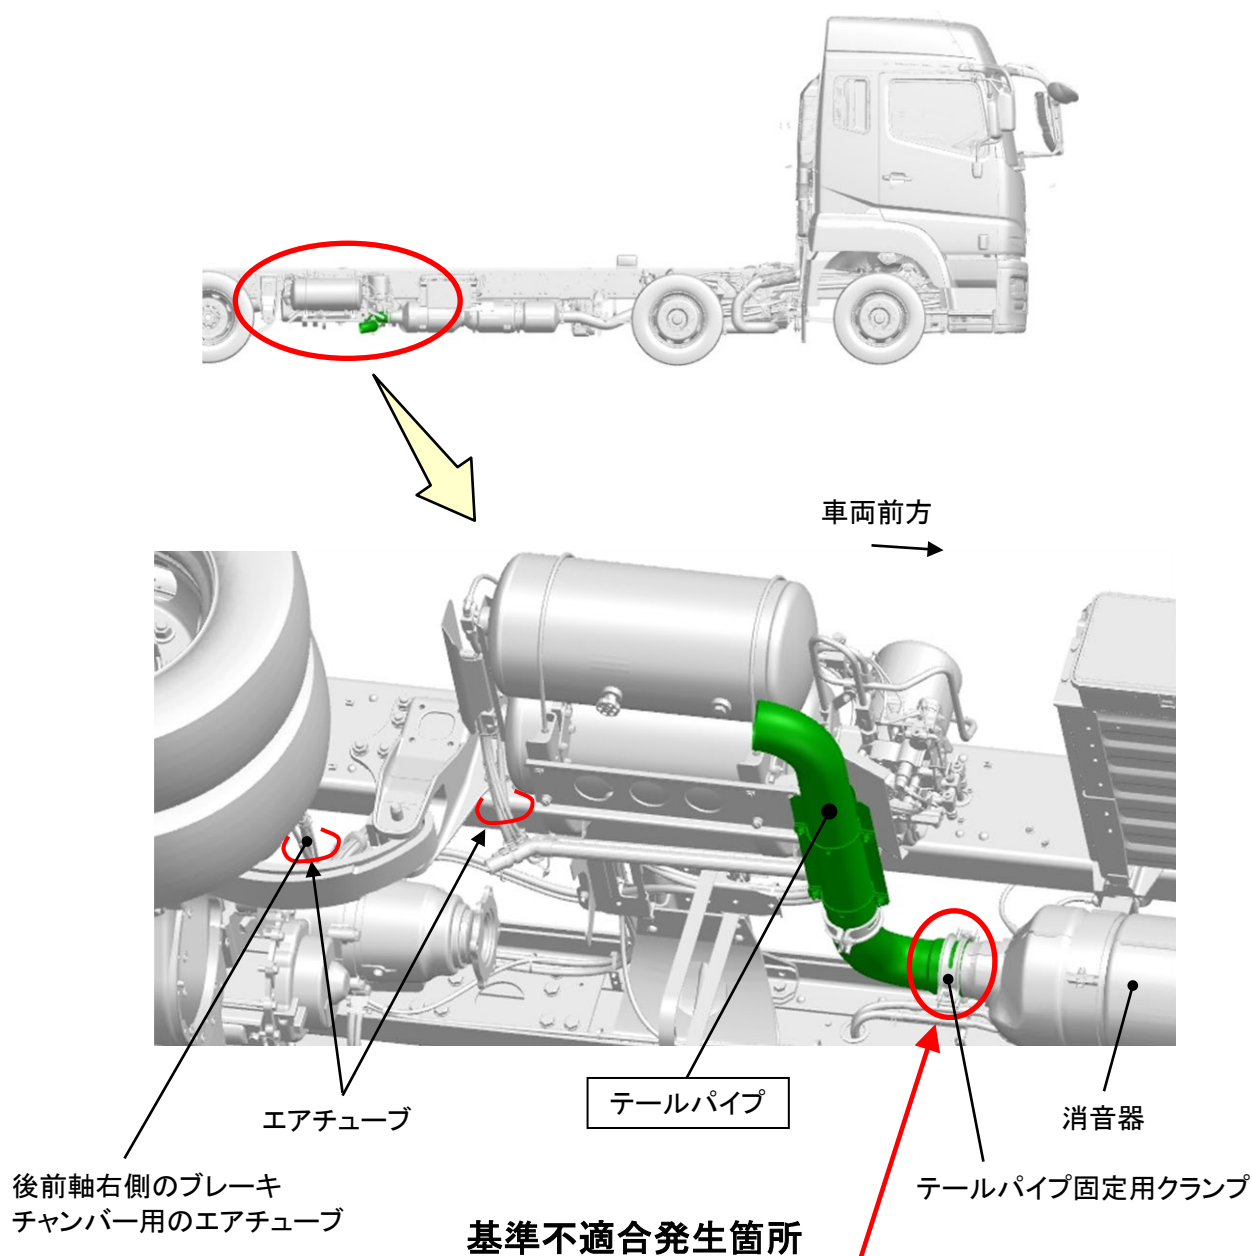
大型トラックにおいて、消音器に結合されるテールパイプの材質が不適切なため、結合部に融雪剤等が残った状態で使用を続けると、結合部のテールパイプが腐食して破断し、消音器出口からの排気ガスによってエアチューブが溶損することがあり、最悪の場合、ブレーキ制動力の低下/失効、突然の駐車ブレーキ作動、T/M の変速不良が生じるおそれがある。また、破断したテールパイプの固定用クランプが破損すると、テールパイプが落下して他の交通の安全に影響を及ぼすおそれがある。

全車両、テールパイプを対策品に交換すると共に、テールパイプ固定用クランプ一式を新品に交換する。

識別：作業完了車には、テールパイプと消音器の固定用クランプに白色ペイントを塗布する。
