## 改善箇所説明図①

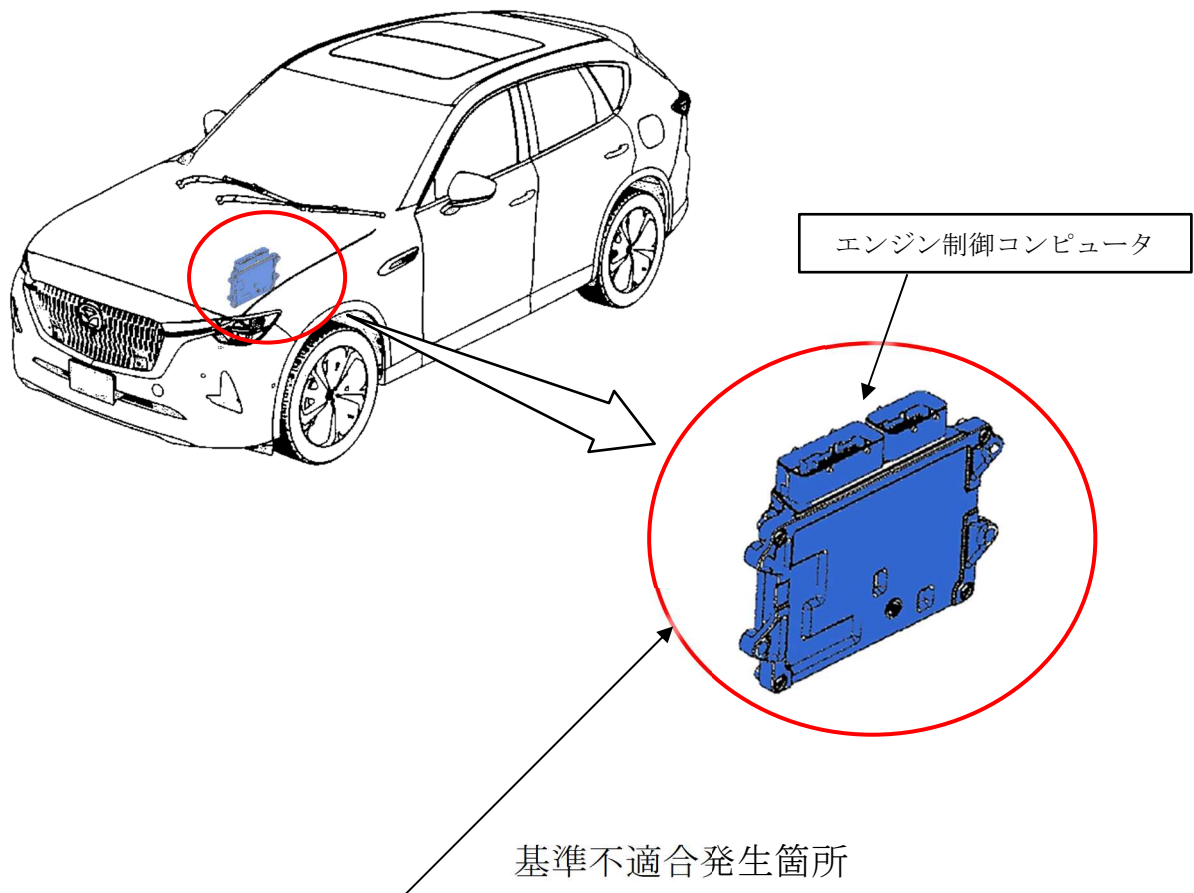
エンジン制御コンピュータにおいて、ハイブリッドシステムの起動条件が不適切なため、プッシュボタンスタートをオフしてから約8秒後にオンして再始動した場合、マイルドハイブリッド用バッテリーのリレー回路が接続できないことがある。そのため、メータに「ハイブリッドシステム異常」のメッセージが表示され、エンジン警告灯も点灯してトランスミッションがNレンジに固定され、走行できなくなるおそれがある。また、プッシュボタンスタートをオフしてから約90秒以内はエンジンを始動できない。

全車両、エンジン制御コンピュータの制御プログラムを対策プログラムに修正する。

識別：右リヤドア・ロアヒンジ取付けボルト(上側)の頭に黄ペンを塗布する。

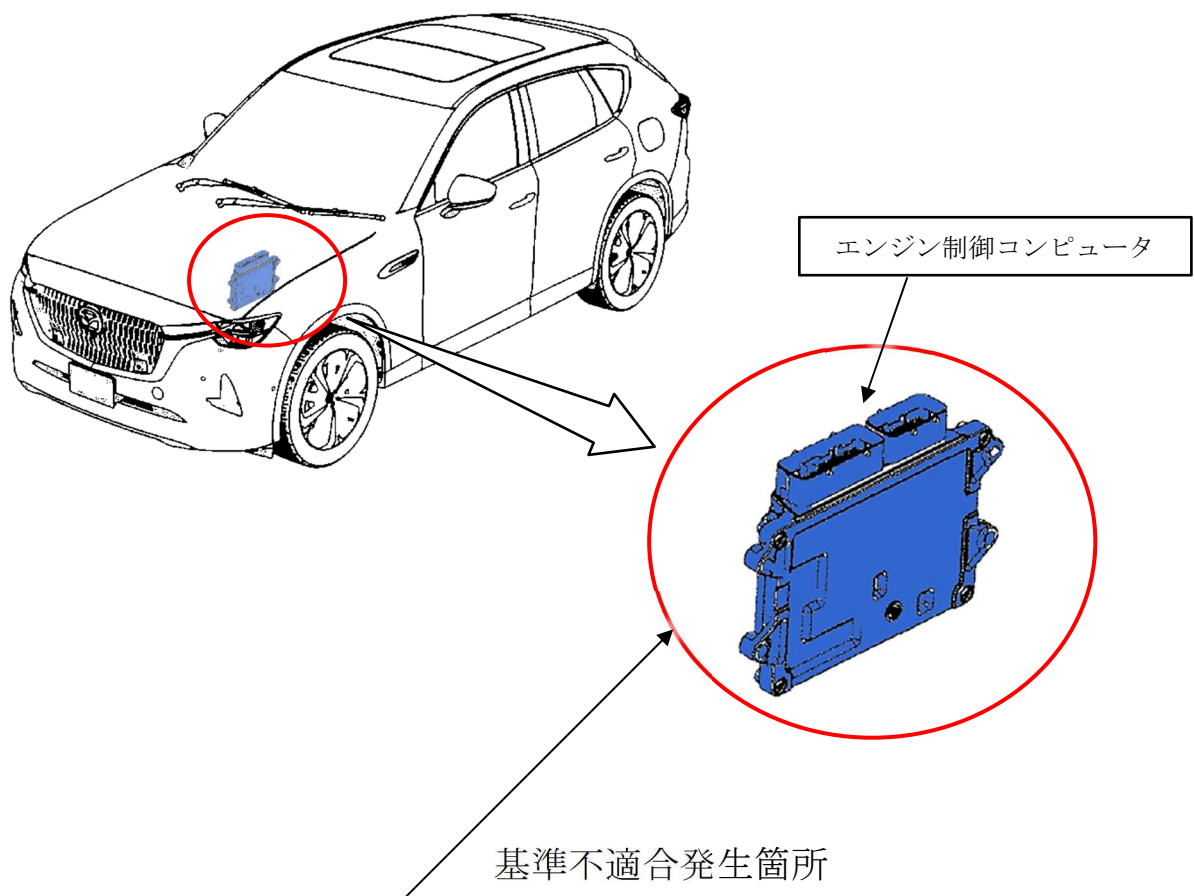
## 改善箇所説明図②

エンジン制御コンピュータにおいて、故障判定する条件が不適切なため、アイドリングストップによりエンジンが停止する際、アクセル操作等でエンジン停止が中断されると、一時的に、燃料噴射気筒を正しく判定できなくなることがある。そのため、その時に故障として誤判定することで、燃料噴射を禁止し、燃料噴射気筒を正しく判定するまで燃料が噴射できず、走行中の場合は車両が減速し、停車中の場合はエンジンが再始動できないおそれがある。

全車両、エンジン制御コンピュータの制御プログラムを対策プログラムに修正する。

識別：右リヤドア・ロアヒンジ取付けボルト(上側)の頭に黄ペンを塗布する。

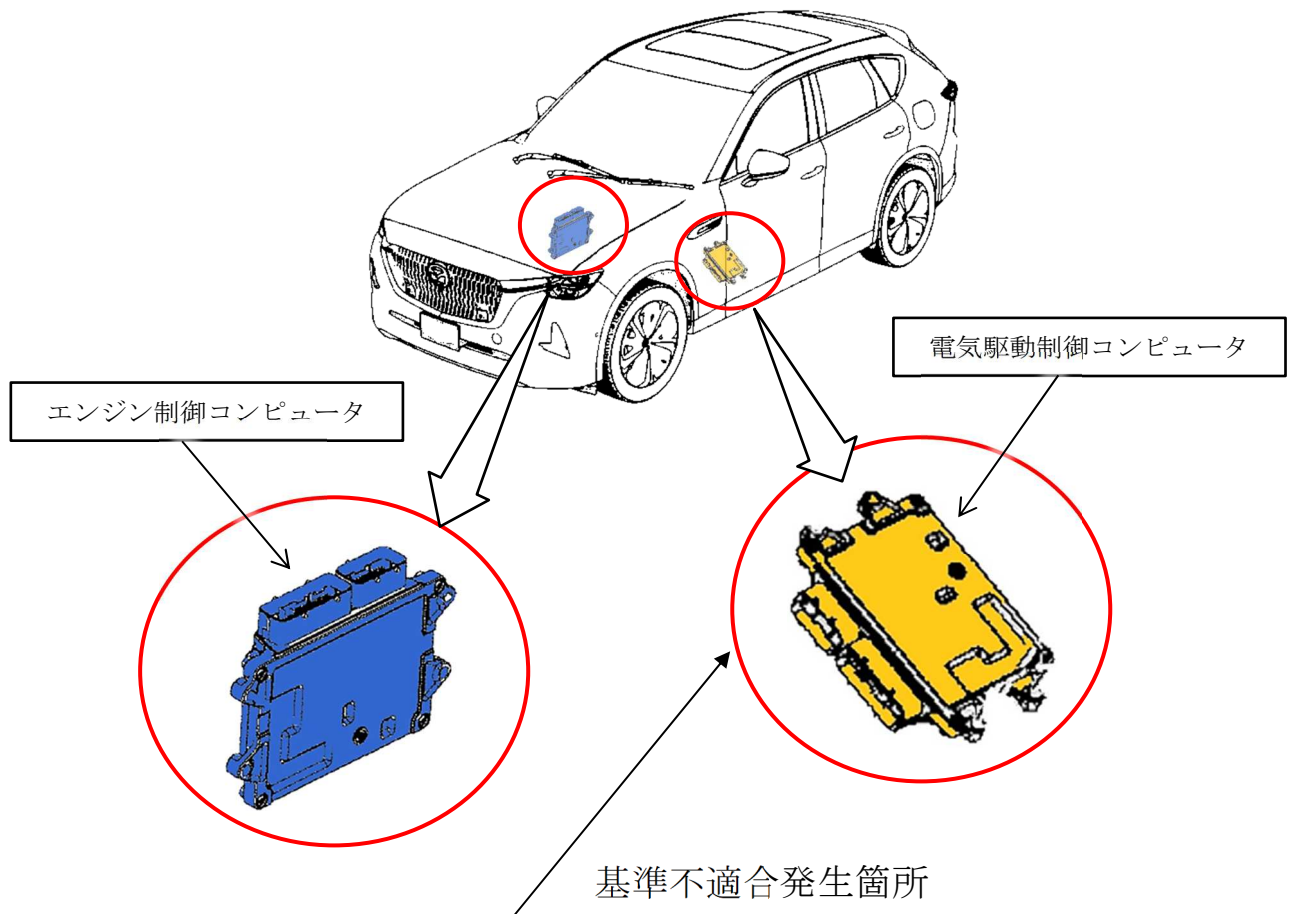
## 改善箇所説明図③

電気駆動制御コンピュータにおいて、フェイルセーフの作動条件が不適切なため、プラグインハイブリッド用インバータの冷却異常が発生した場合にモータの運転を制限しても、インバータが過熱することがある。そのため、そのまま使用を続けた場合、エンジン警告灯やハイブリッドシステム警告灯が点灯し、フェイルセーフが作動してモータの運転を停止する際、同時にエンジンの運転も停止し、走行できなくなるおそれがある。

全車両、電気駆動制御コンピュータの制御プログラムを対策プログラムに修正する。併せてエンジン制御コンピュータの制御プログラムを、電気駆動制御コンピュータの対策プログラムに適応したプログラムに更新する。

識別： 右リヤドア・ロアヒンジ取付けボルト(上側)の頭に黄ペンを塗布する。

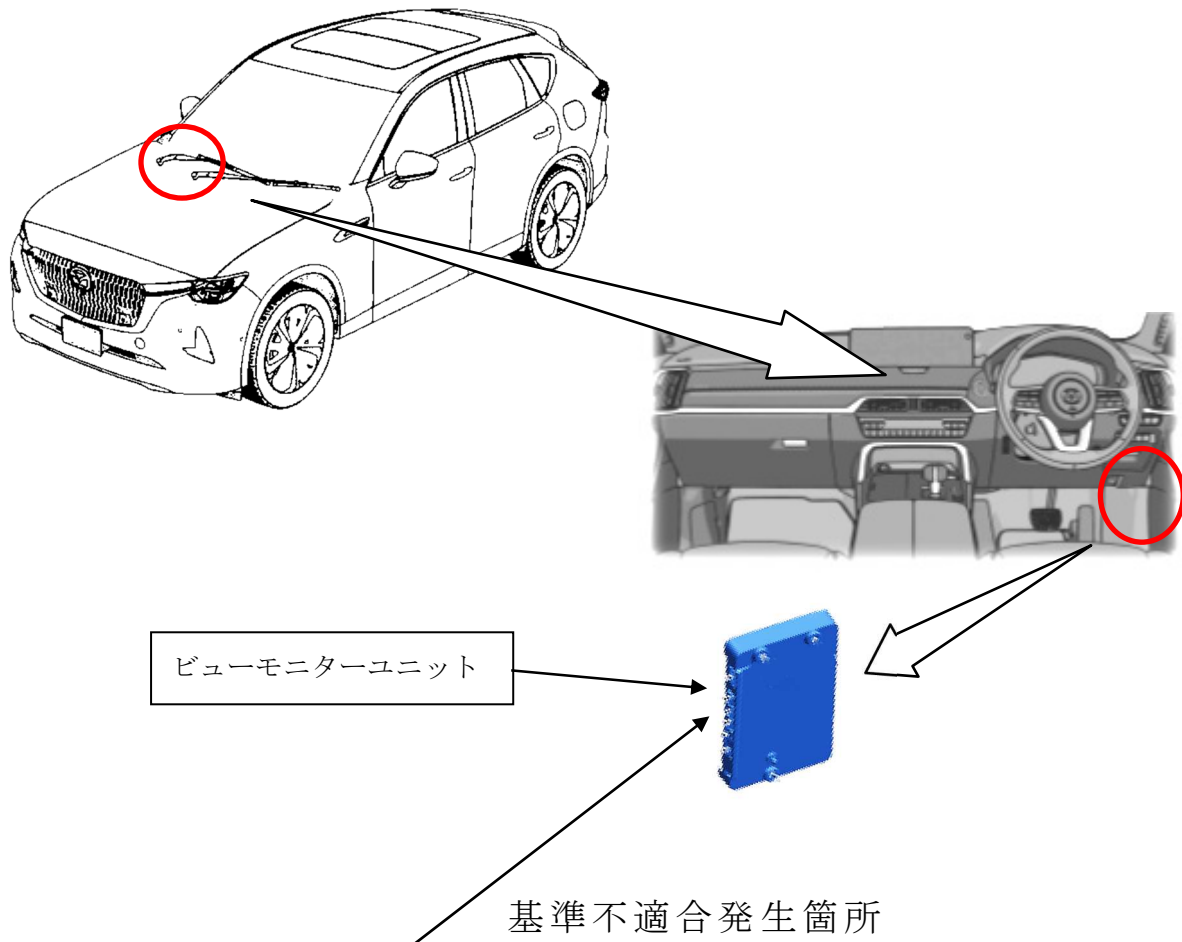
## 改善箇所説明図④

ビューモニターユニットにおいて、システムの起動条件が不適切なため、起動時にサイド及びバックカメラに切り替えるシステムが起動しないことがある。そのため、i-ACTIVSENSE 警告灯が点灯し、ビューモニターユニット異常を知らせるメッセージがメータ内ディスプレイに表示される。また、サイド及びバックカメラの映像が表示できないおそれがある。

全車両、ビューモニターユニットの制御プログラムを対策プログラムに修正する。

識別：右リヤドア・ロアヒンジ取付けボルト(上側)の頭に黄ペンを塗布する。

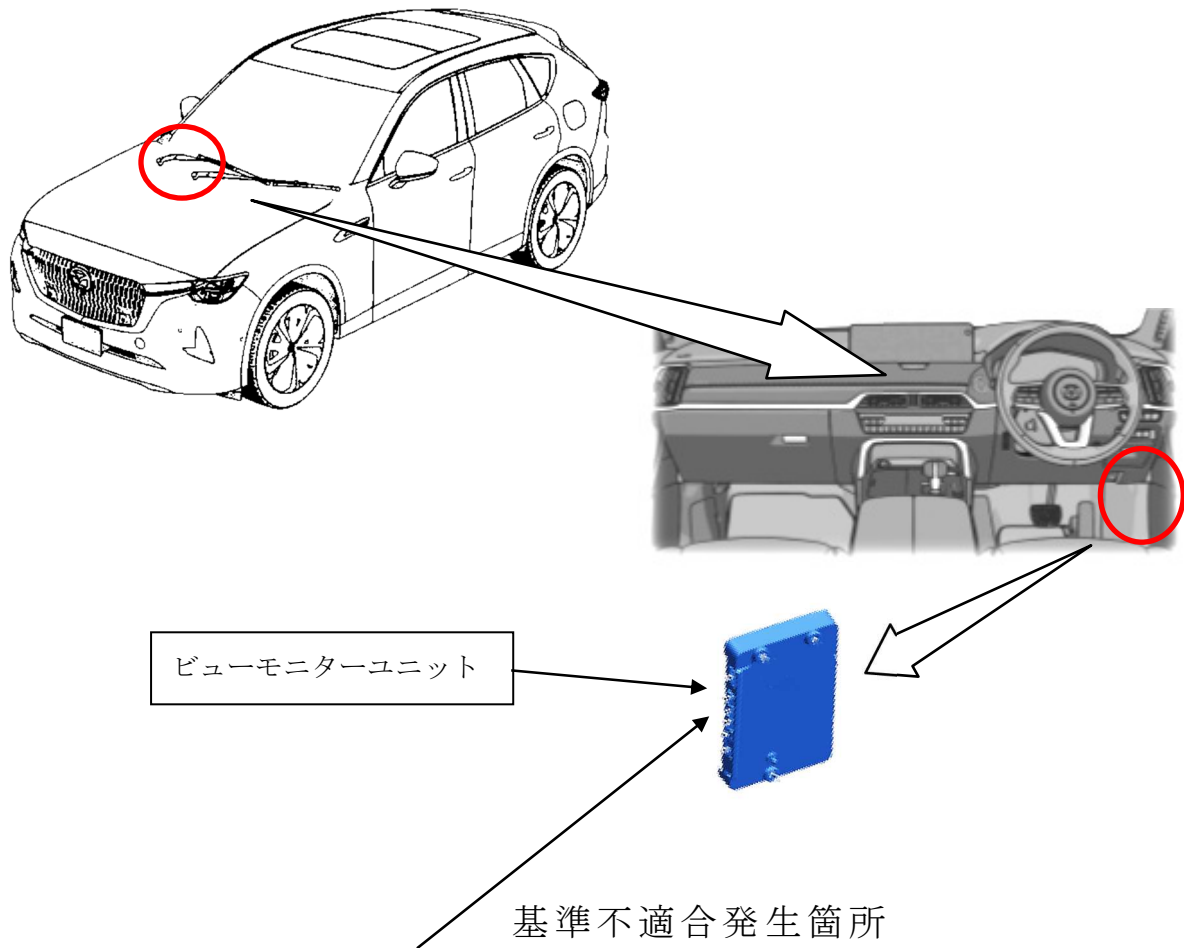
## 改善箇所説明図⑤

ビューモニターユニットにおいて、システムの処理条件が不適切なため、再起動時にメモリをリセットできないことがある。そのため、メモリ不足により画像処理が遅くなり、センターディスプレイの映像が乱れ、黒画になることで、サイド及びバックカメラの映像が表示できないおそれがある。

全車両、ビューモニターユニットの制御プログラムを対策プログラムに修正する。

識別：右リヤドア・ロアヒンジ取付けボルト（上側）の頭に黄ペンを塗布する。
