## 改善箇所説明図

対象車両外観

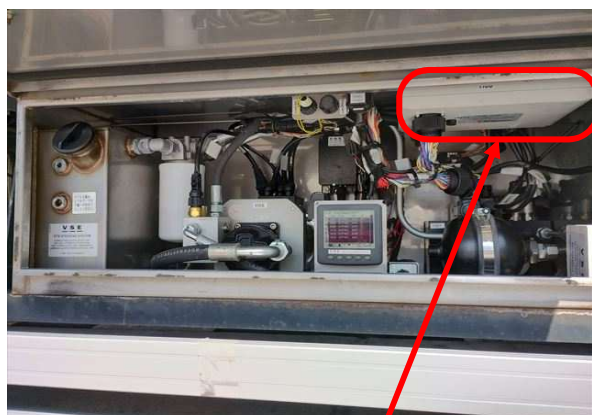
ステアリングシステムコントロールユニット

は対策プログラムに書き換えする部位を示す。

ドリー付バントレーラの電気式ステアリングシステムにおいて、コントロールユニットの制御プログラムの設計が不適切なため、走行中に電源が一時的に遮断すると電磁バルブ故障監視機能が作動することがある。そのため、作動中に意図しないところでステアリング角度が保持され、最悪の場合、事故に至るおそれがある。

全車両、ステアリングシステムコントロールユニットの制御プログラムを改良したプログラムに書き換える。
