## 改善箇所説明図

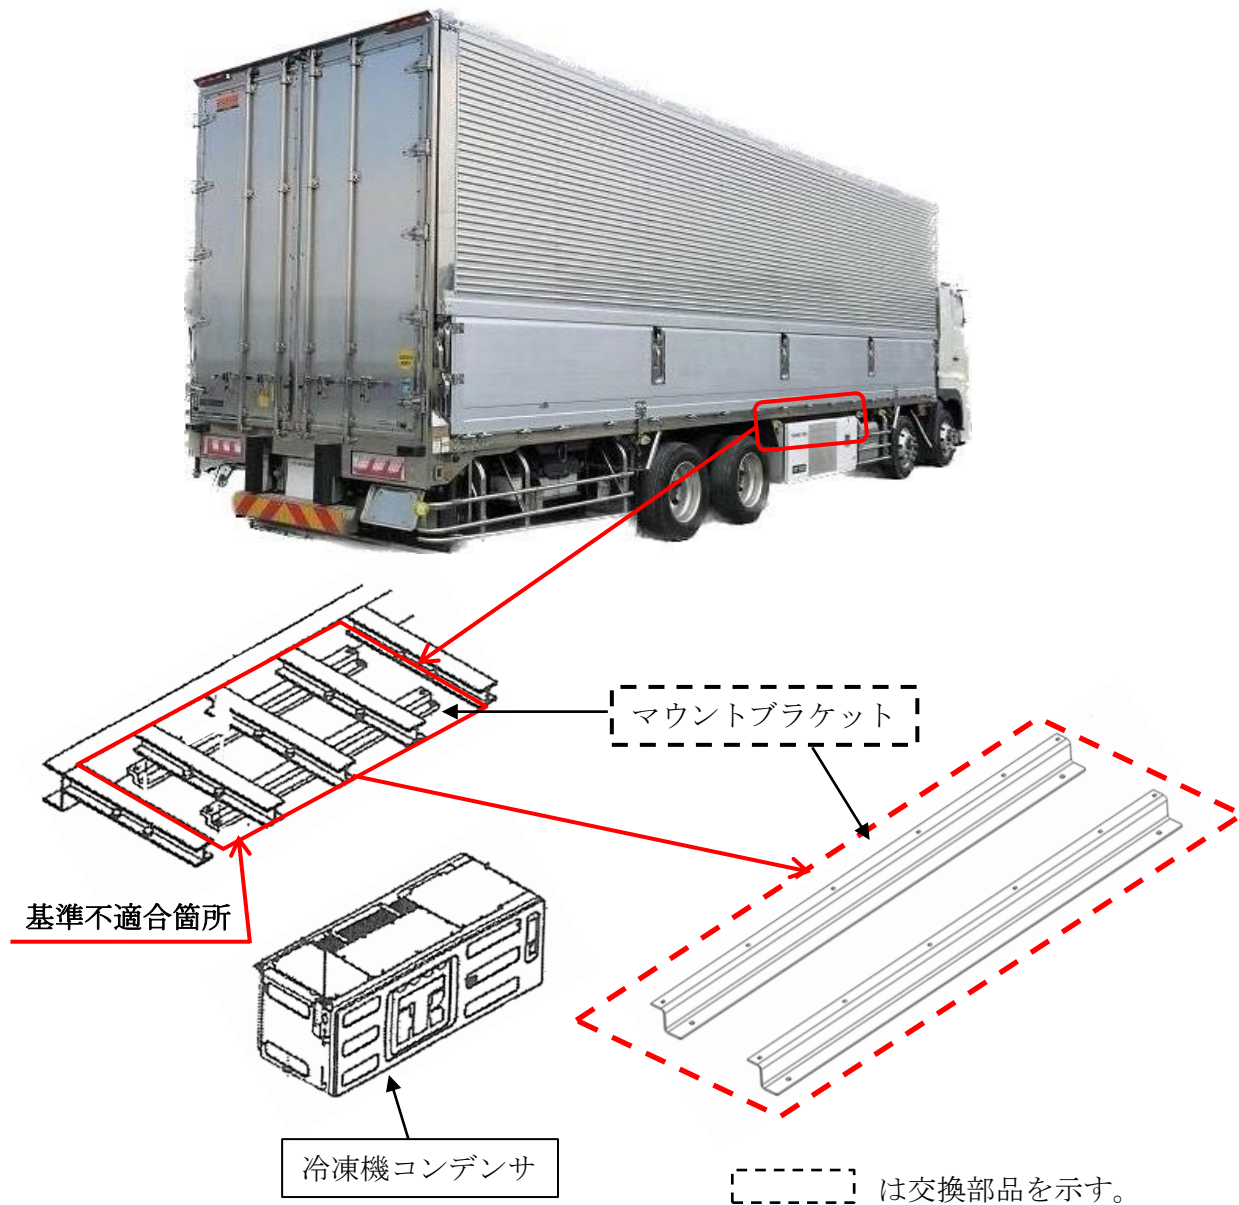
大型冷凍車のホイールベース間に取付けた冷凍機コンデンサ用マウントブラケットにおいて、設計検討が不十分なため、締結部に亀裂が生じることがある。そのため、走行振動などで亀裂が進行し、冷凍機コンデンサ用マウントブラケットが破断し、最悪の場合、冷凍機コンデンサが脱落し、他の交通を妨げるおそれがある。

全車両、冷凍機コンデンサ用マウントブラケットを対策品に交換する。なお、今回の措置については十分な強度をもっているものの、緊急性を優先したため、今後の検証次第では、再度届出をおこなう場合もある。
