## 改善箇所説明図

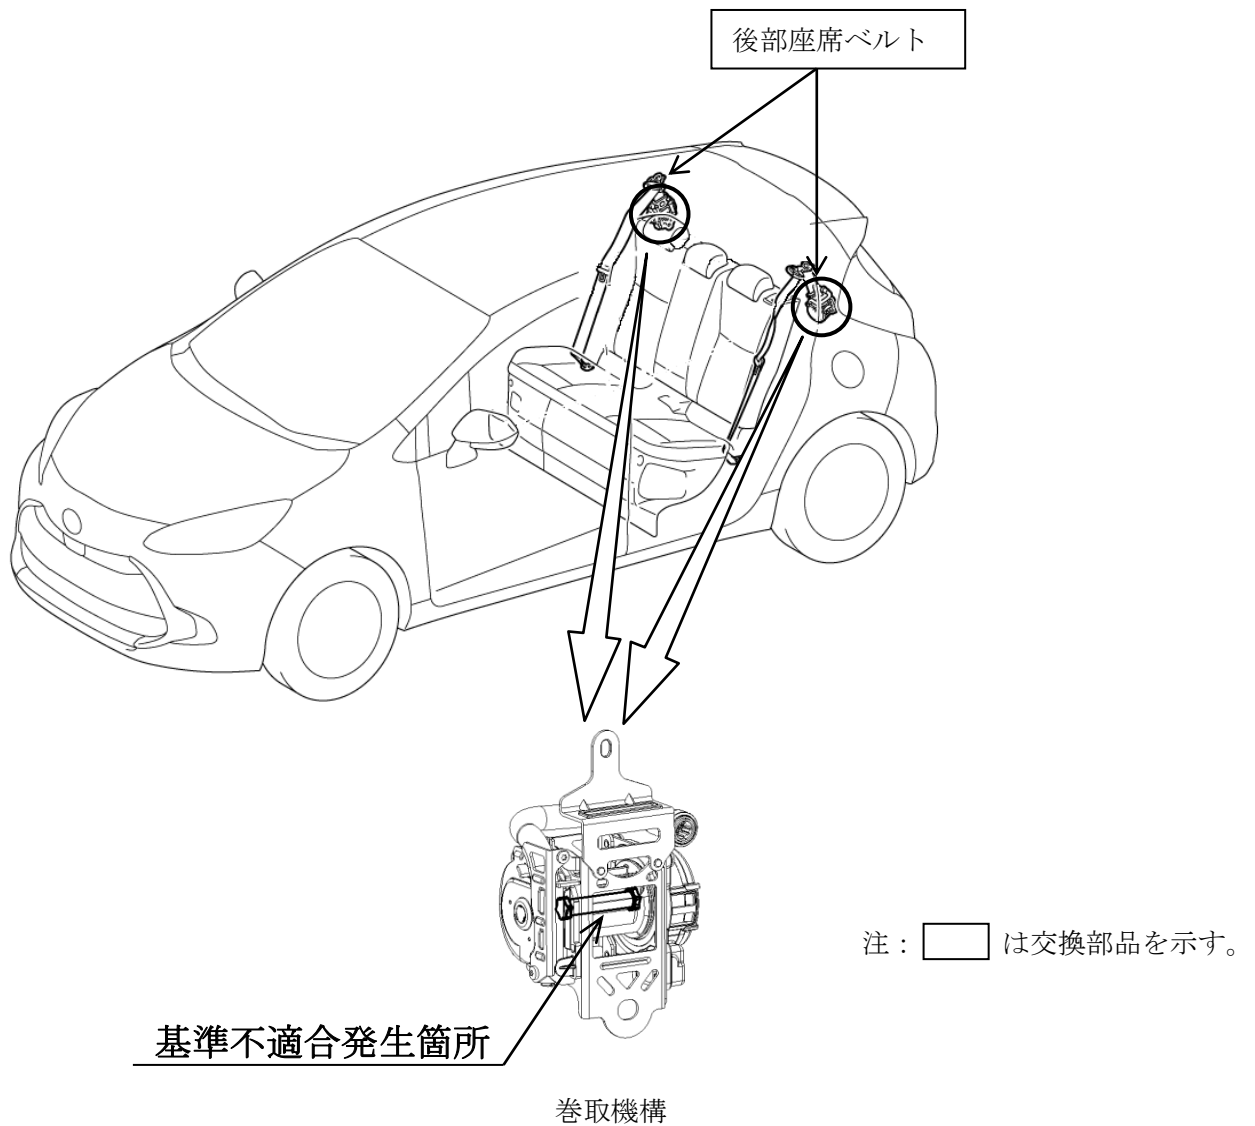
後部座席ベルトにおいて、巻取機構内部品の製造管理が不適切なため、誤った仕様のシャフトを組付けたものがある。そのため、衝突等でフォースリミッタが作動した際、ベルト引き出し量が意図せず増加して、乗員保護性能を満足しないおそれがある。

全車両、左右の後部座席ベルトの製造番号を点検し、該当する場合は良品と交換する。

識別：改善済車両には、車台番号打刻位置の1桁目の左に黄色ペイントを塗布する。
