## 改善箇所説明図

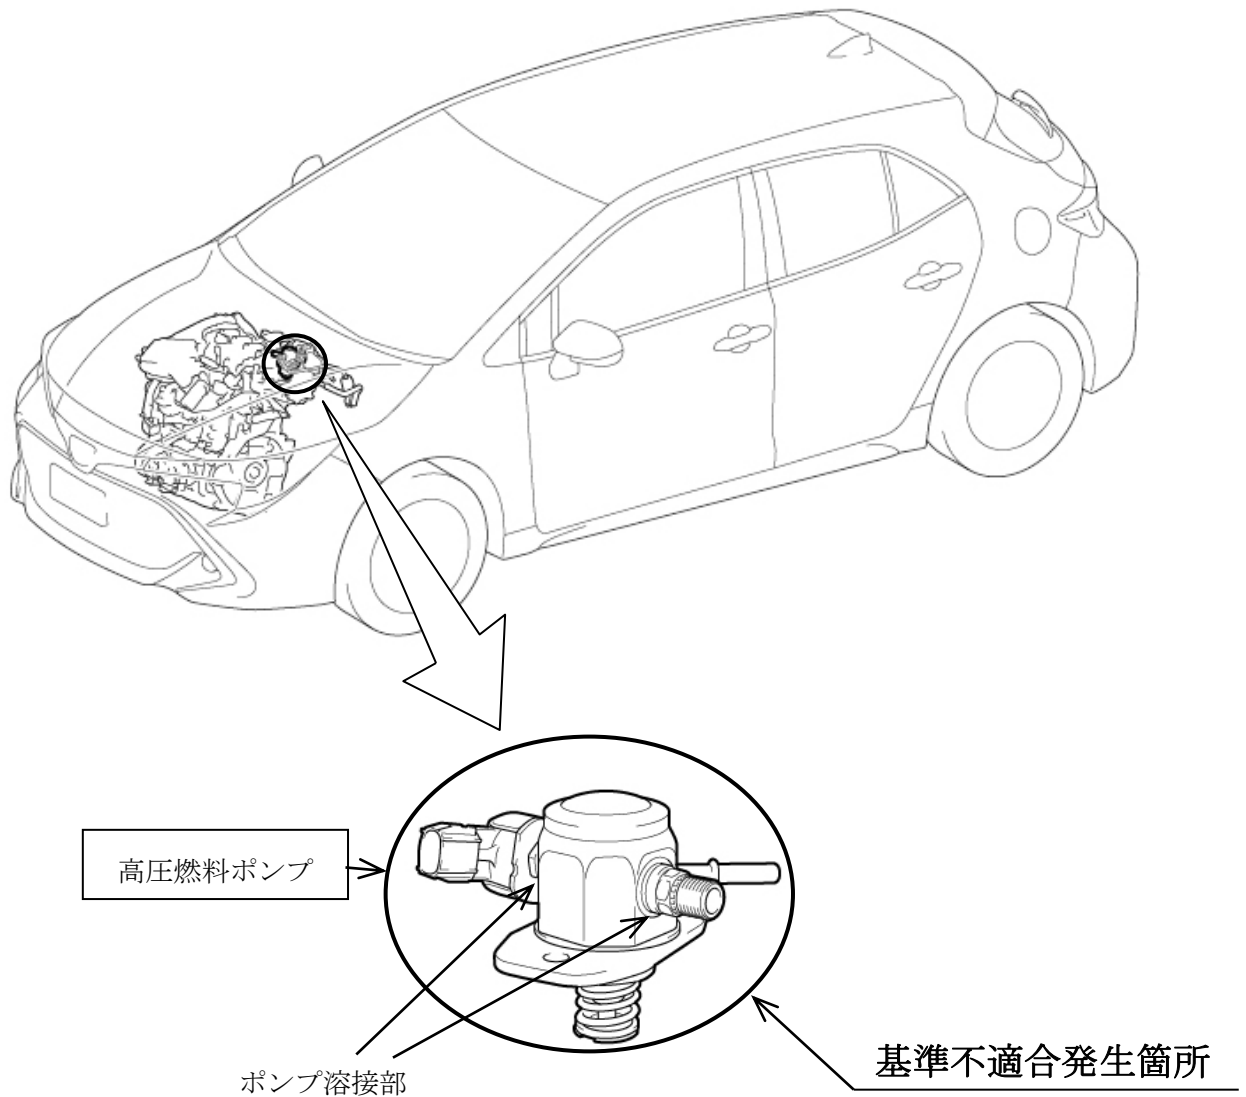
注：□ は交換部品を示す。

高圧燃料ポンプにおいて、設計検討が不十分なため、構成品の圧入組付け後に必要な強度が不足し、使用過程でポンプ内部が摩耗や損傷することがある。そのため、ポンプ溶接部に応力が集中して、亀裂が発生し燃料漏れに至るおそれがある。

全車両、高圧燃料ポンプの製造番号を点検し、該当する場合は対策品に交換する。

識別：改善済車両には車台番号打刻の右上部に黄色ペイントを塗布する。
