## 改善箇所説明図

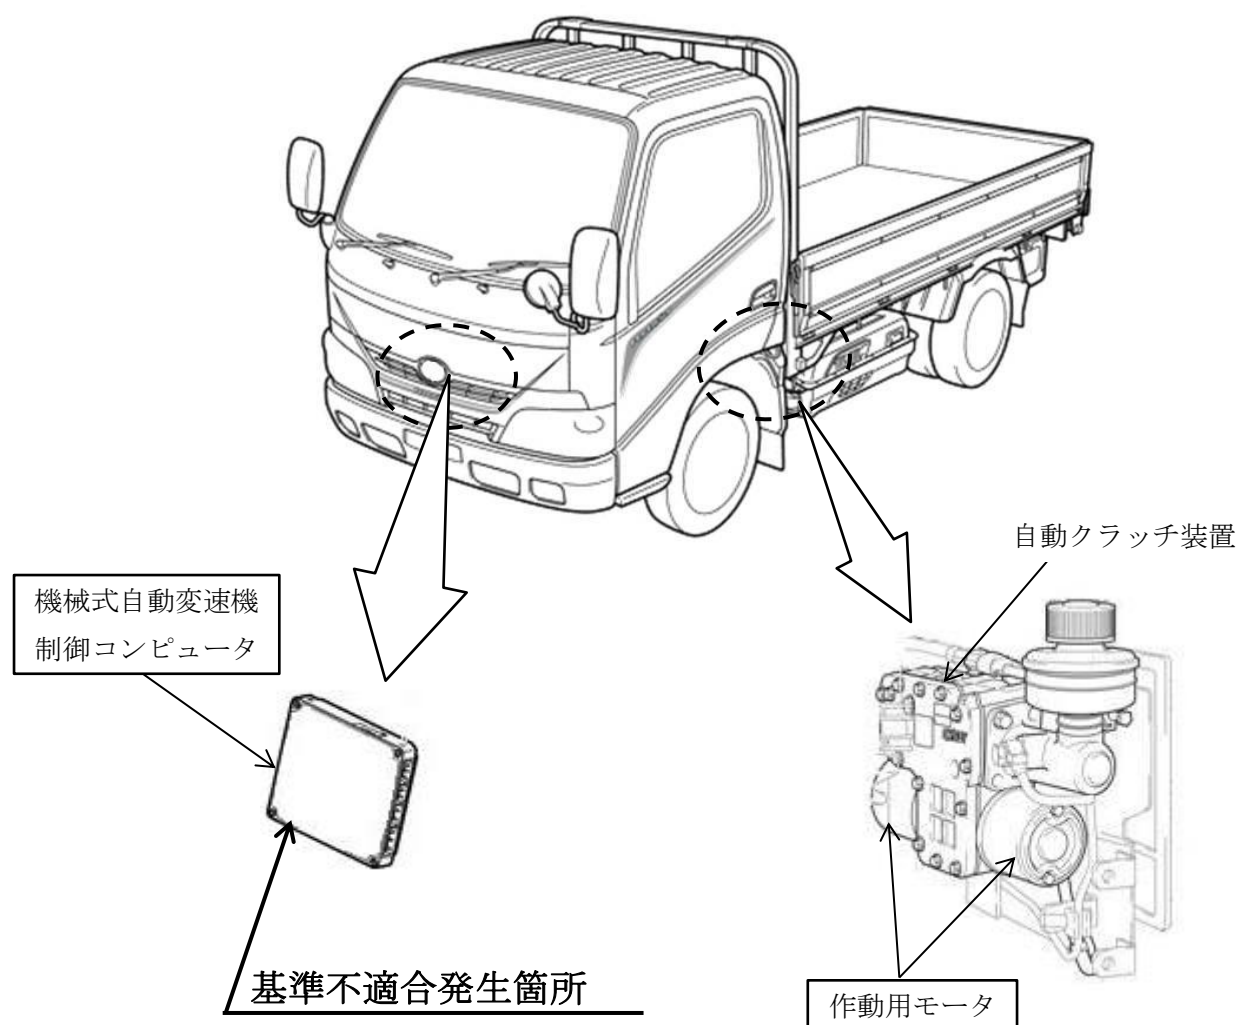
注：  は措置する部品を示す。

小型ハイブリッドトラックの機械式自動変速機制御コンピュータにおいて、自動クラッチ作動用モータの制御プログラムおよびモータ交換時期の設定が不適切なため、モータが寿命に近い状態の場合、  
①モータチェックに時間が掛かり異常と誤検知して、クラッチ作動を停止し、警告灯が点灯するとともに走行不能となるおそれがある。  
②ギヤを入れて駐車した場合、始動時にクラッチが切れず、エンジン始動不能となるおそれがある。

全車両、制御プログラムを対策プログラムに書き換える。また、当該制御プログラム書き換え後に、モータを交換警報が表示したものから新品に交換する（1回限り）。

識別：改善実施済車にはフレーム右側に打刻された車両型式一桁目の上に黄色ペイントを塗布する。
