## 改善箇所説明図

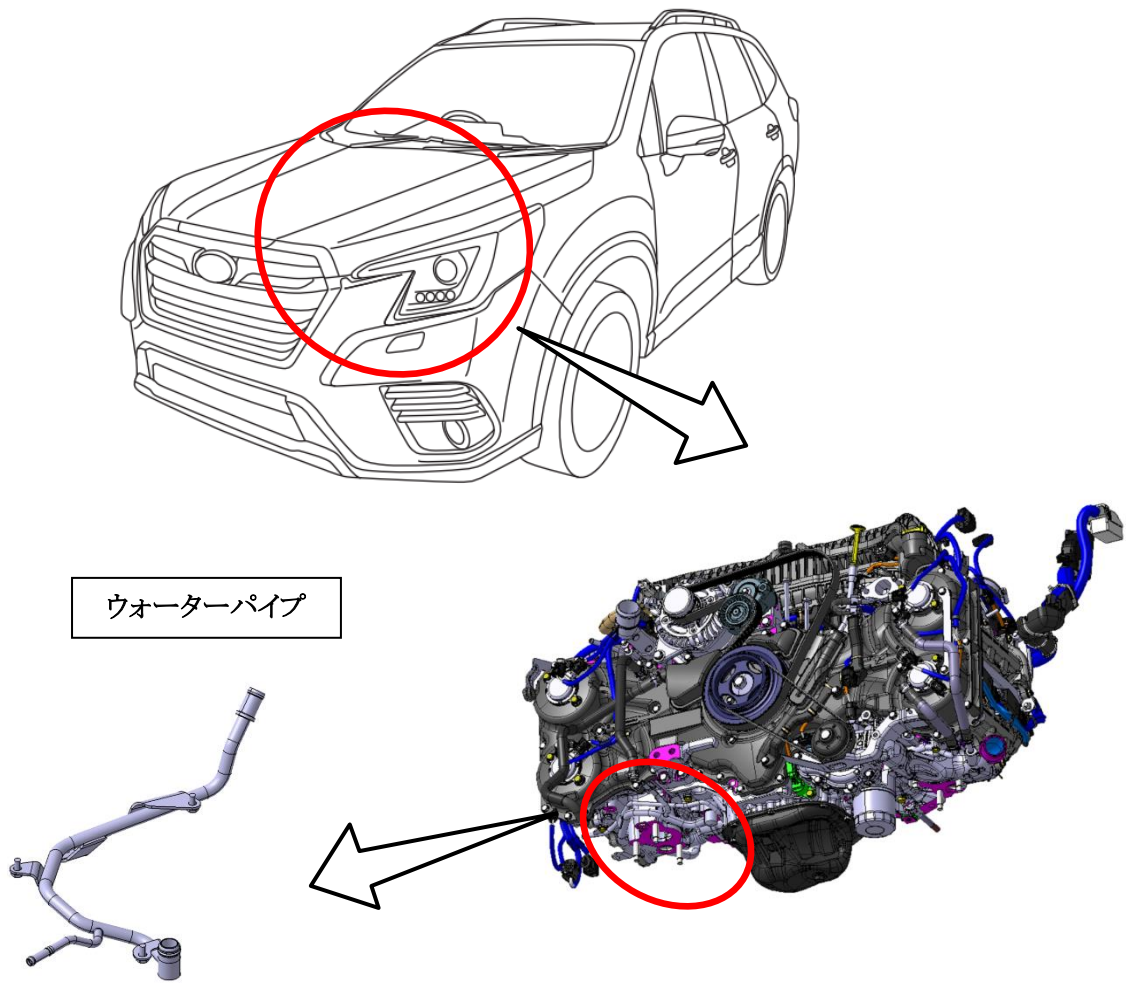
### 基準不適合発生箇所

原動機の組立工程において、ウォーターパイプをエンジンに締結するボルトの締め付けが不足しているものがある。そのままの状態で使用が続けると当該ボルトが脱落しクーラントが漏れ、最悪の場合、排気管へかかり火災にいたるおそれがある。

全車両、ウォーターパイプ締結ボルトを正規トルクで締め付ける。
