## 改善箇所説明図

農耕トラクタの前後進制御用電磁バルブ(シャトルバルブ)において、以下①②の内容により、検出スイッチの誤作動によりエラーが検出され、フェールセーフ機能により走行停止することがある。

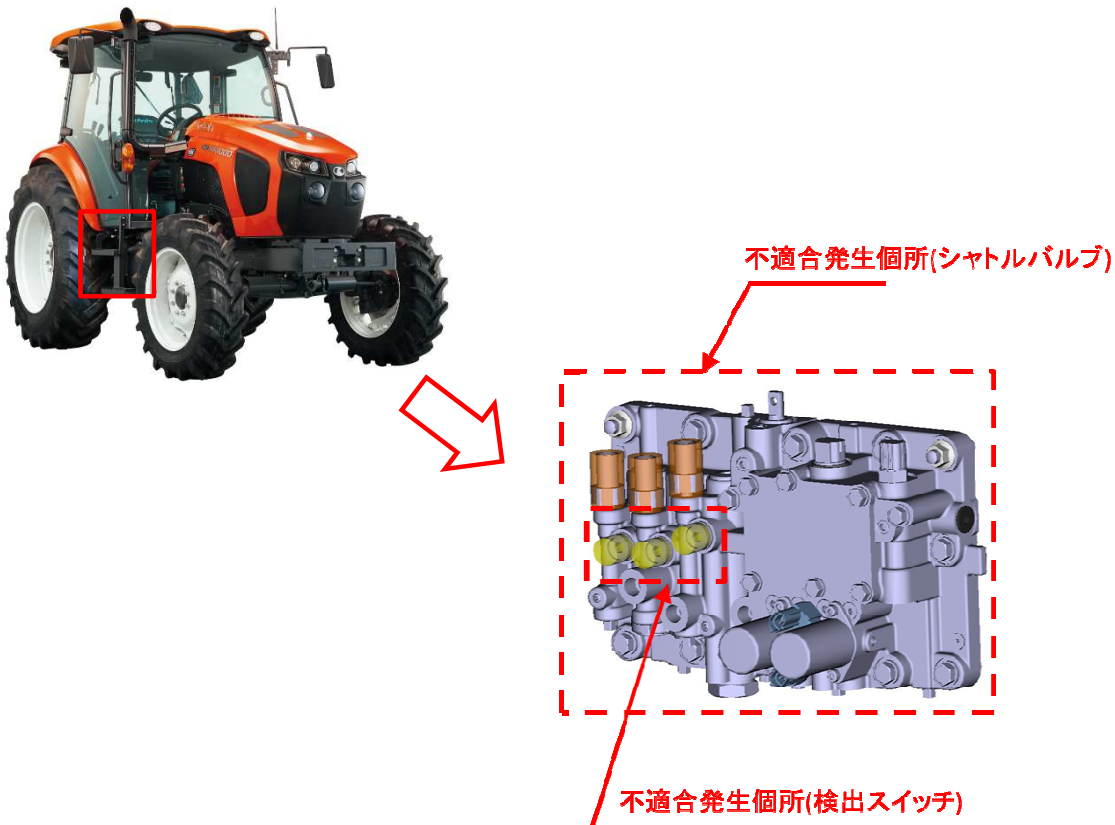
また、そのまま使用を続けると徐々にエラーの発生頻度が高くなり、最終的に走行停止後に走行不能に至るおそれがある。

①シャトルバルブ内部の構造が適切でないため、バルブ内部に発生した極微小な油圧の圧力差によりスイッチ作動部部品が押されることで、検出スイッチが誤作動する。

②シャトルバルブの検出スイッチ内部のガスケットに誤った材料を使用したものがあつたため、ガスケットがシャトルバルブ内部の作動油により膨潤し、膨潤したガスケットがスイッチ内部の接点を押し上げ、接触不良により検出スイッチが誤作動する。

- ①対象車両について、シャトルバルブの検出スイッチ作動部の部品を、圧力差の発生を防止する対策部品に交換する。
- ②対象車両について、シャトルバルブの検出スイッチの製造ロット番号を確認し、誤材料を使用した製造ロットである場合は正規品のスイッチに交換する。

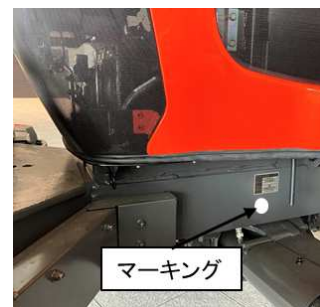
右の写真の部位、機種銘板の左下に白色マーキングを実施する。
