# 改善箇所説明図

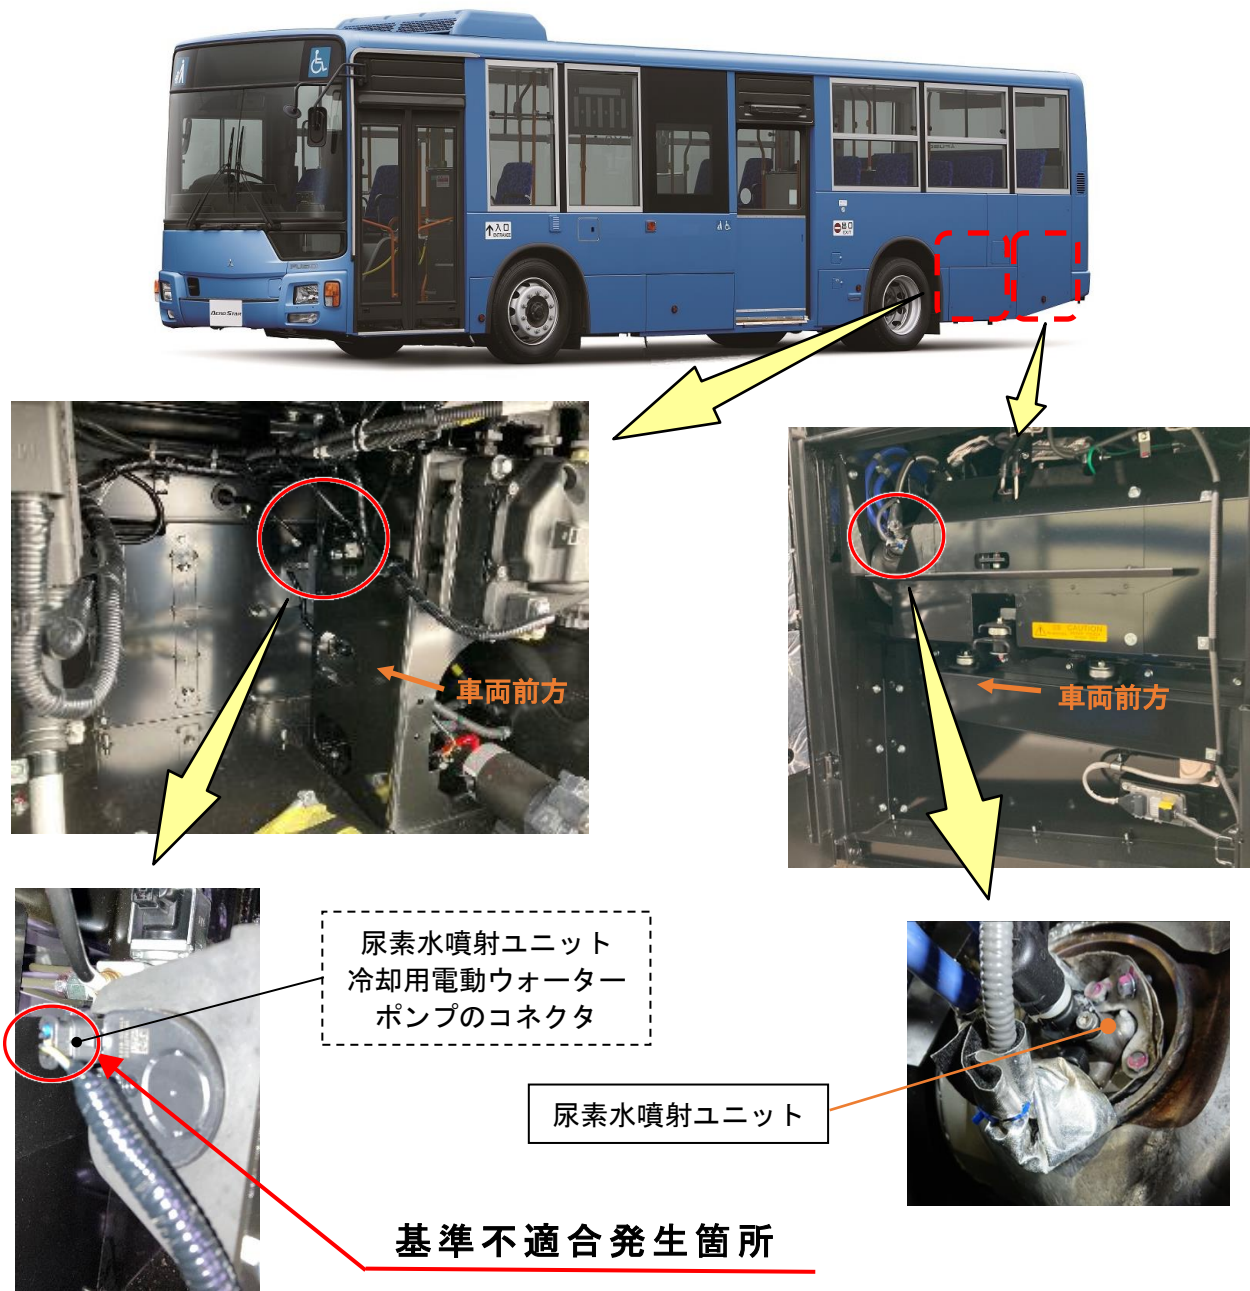
大型路線バスにおいて、尿素水噴射ユニット冷却用電動ウォーターポンプのコネクタ端子の配列が不適切なため、エンジン停止直後のDPF高温時に当該ウォーターポンプが作動せず、尿素水噴射ユニットの尿素水バルブが冷却されず溶損する。そのため、そのままの状態で使用を続けると、尿素水が漏れだし、最悪の場合、排気ガス浄化処理が適切に行われないおそれがある。

全車両、尿素水噴射ユニット冷却用電動ウォーターポンプのコネクタ端子の配列を正規状態に修正し、尿素水噴射ユニット一式を新品に交換する。

識別： 作業完了車には、ウォーターポンプコネクタブラケットに白色ペイントを塗布する。
