## 改善箇所説明図

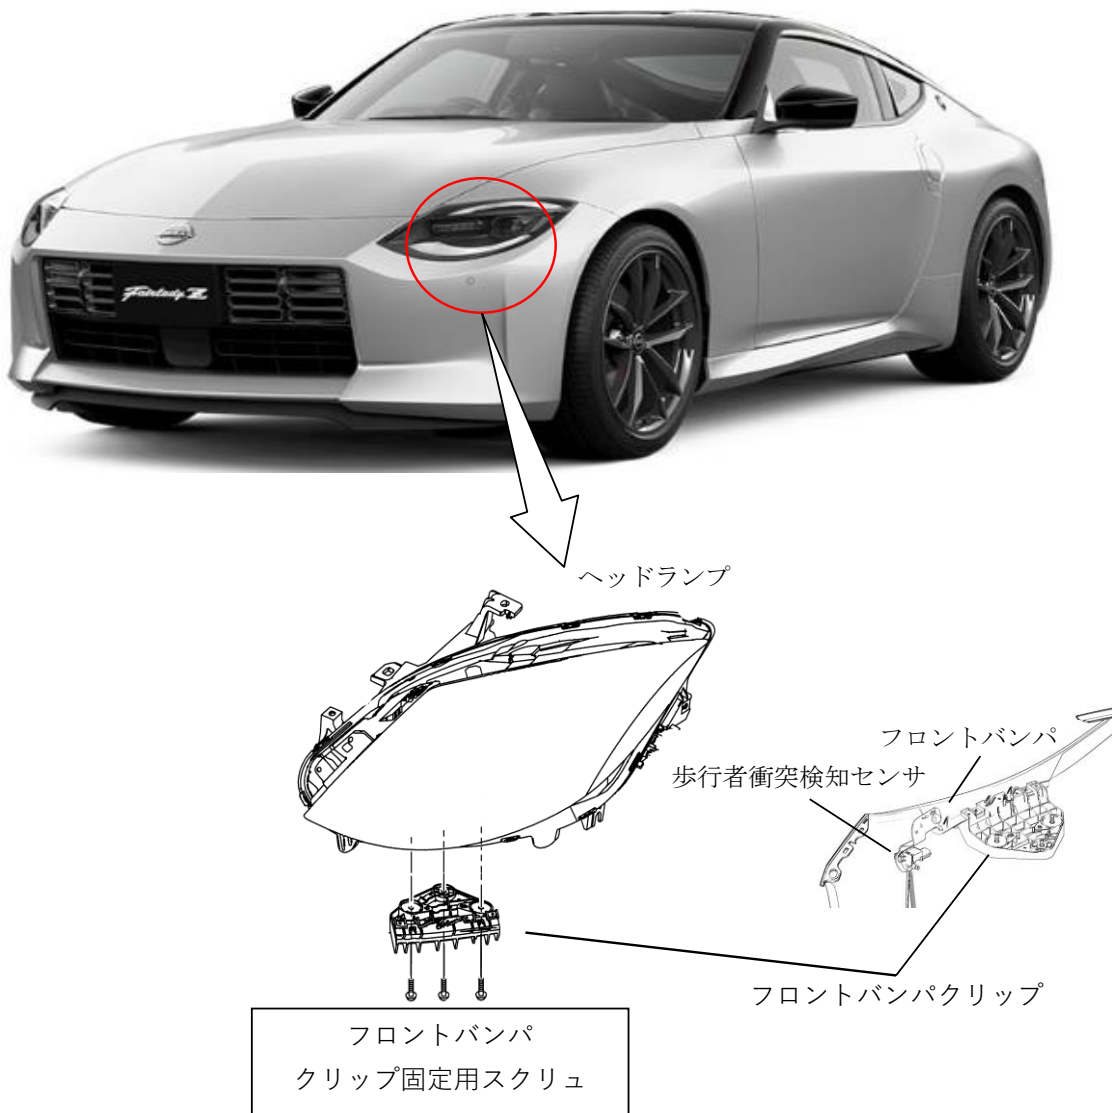
### 基準不適合発生箇所

左ヘッドランプに締結されるフロントバンパクリップの固定用スクリューにおいて、組立時に使用する締結工具の締付けトルク設定が不適切なため、正しく締結されていないものがあり、フロントバンパにガタが発生することがある。そのため、歩行者との衝突時にフロントバンパに固定されている歩行者衝突検知センサが正常に作動せず、ポップアップフードが正常に作動しないおそれがあり、最悪の場合、歩行者との衝突時に歩行者頭部及び脚部保護の基準を満足しないおそれがある。

フロントバンパクリップ固定用スクリューを正規トルクで締付ける。

識別：銀色のシールをモデルナンバープレートの右横に貼り付ける。
