## 改善箇所説明図

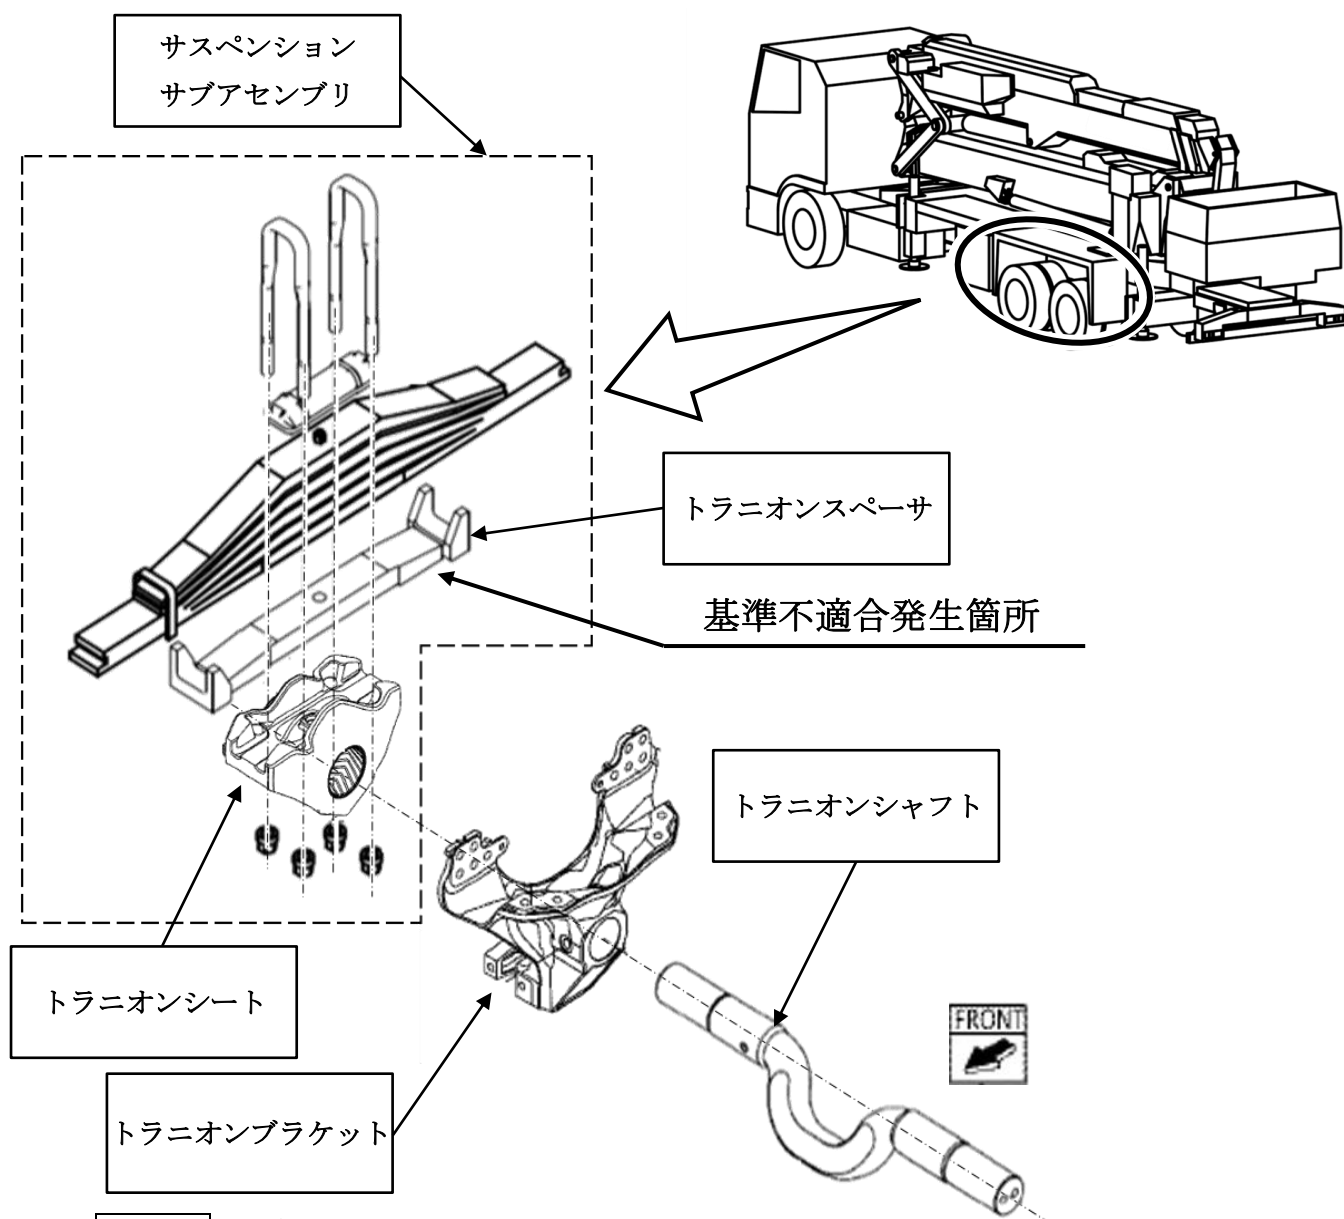
注：□ は交換部品を示す。

トラニオンサスペンションの低床化改造をした大型車において、トラニオンスペーサの加工指示が不適切なため、組付け時にトラニオンシートとトラニオンスペーサの着座が不安定になっている。そのため、走行振動等によりトラニオンスペーサが摩耗することにより、リーフスプリングを固定するUボルトの軸力が低下し、緩衝装置が機能しなくなるおそれがある。

改善の内容： 全車両、トラニオンスペーサの対策品と損傷が懸念される部品を交換する。
