## 改善箇所説明図

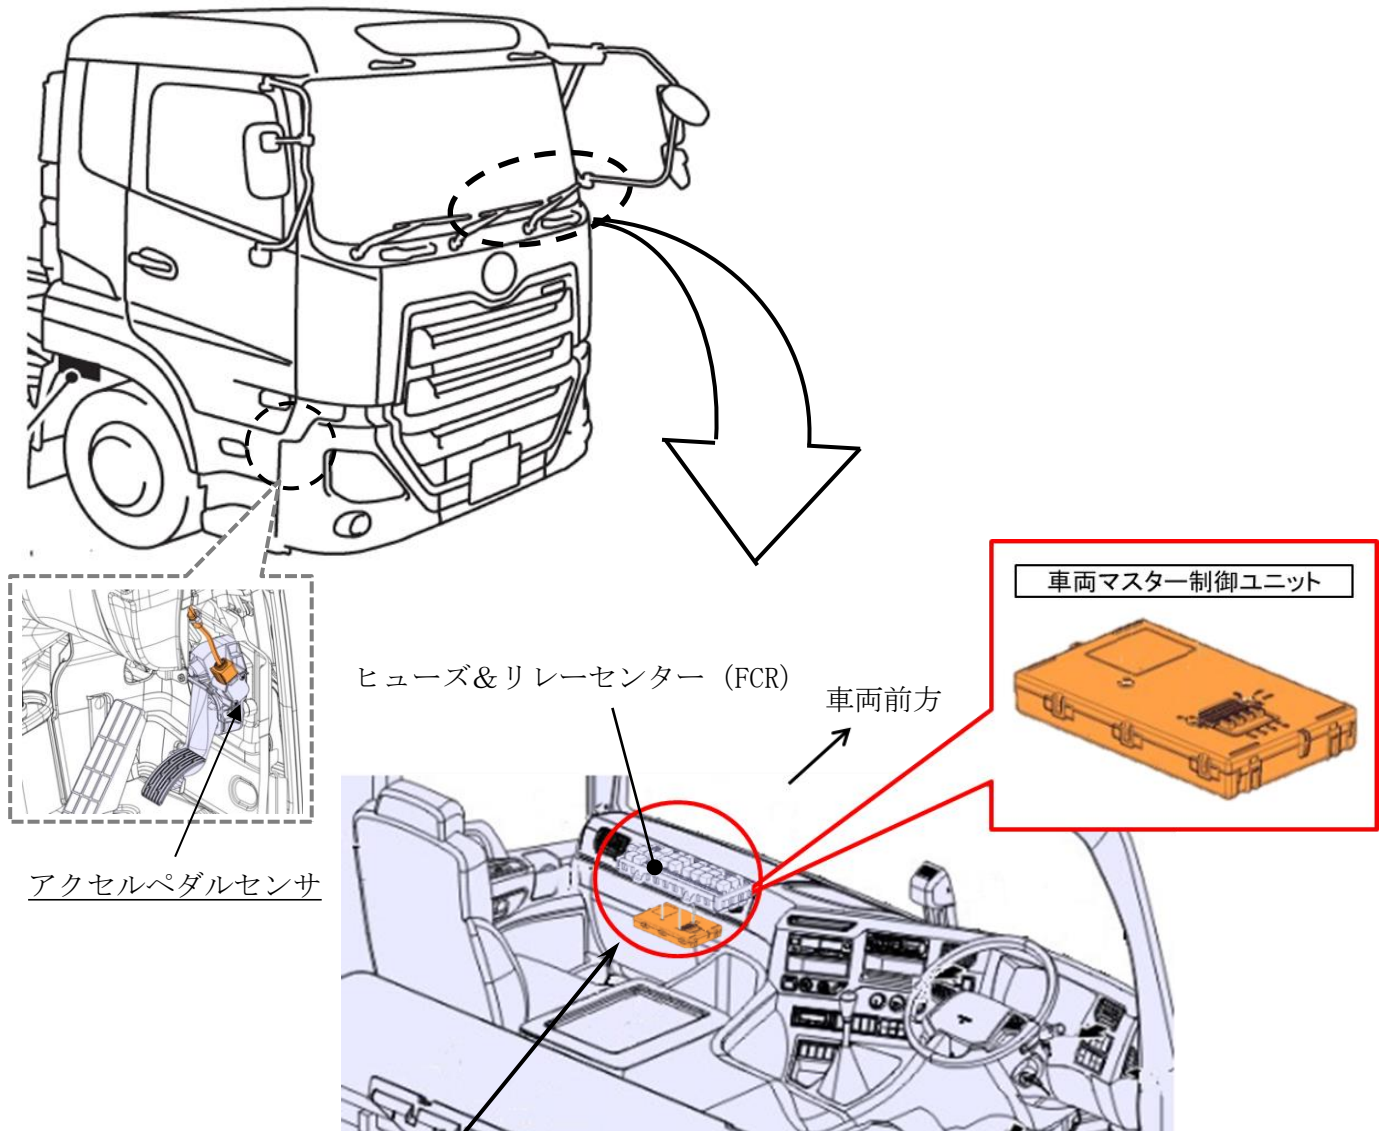
### 基準不適合発生箇所

車両マスター制御ユニットII (VMCUII) 搭載車のアクセルペダル開度信号から演算及び動作診断を行うプログラムにおいて、演算式に誤りがあったため、アクセルペダルを操作した際、異常と判定することがある。そのため、メータ内の中央部ディスプレイに『アクセルセンサー異常』のメッセージが表示され、そのまま運転を続けると、アクセルペダルが無反応となる時間が発生し、一時的に走行不能に至るおそれがある。

全車両、車両マスター制御ユニットII (VMCUII) のプログラムを対策プログラムに書き換える。

識別: 作業完了車には、助手席側ステップ部VINプレート下辺中央部に黄色ペイントを塗布する。
