## 改善箇所説明図

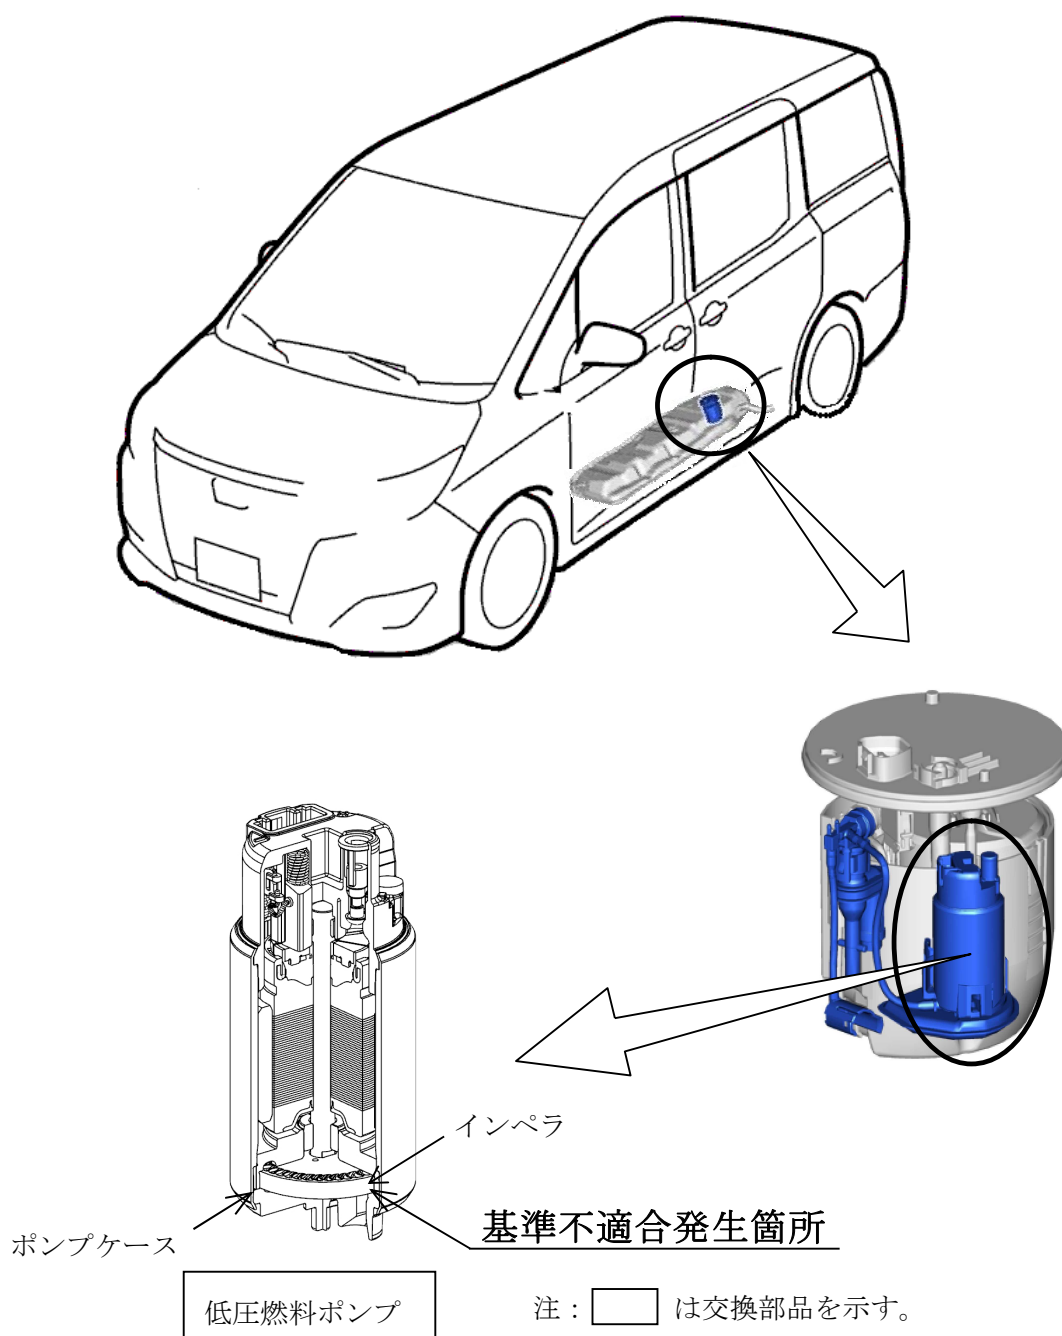
低圧燃料ポンプのインペラ（樹脂製羽根車）において、成形条件が不適切なため、樹脂密度が低くなって、燃料により膨潤して変形することがある。そのため、インペラがポンプケースと接触して燃料ポンプが作動不良となり、最悪の場合、走行中エンストに至るおそれがある。

全車両、低圧燃料ポンプを対策品と交換する。
